# 通学路における交通安全の確保

【令和3年度通学路危険箇所対策】

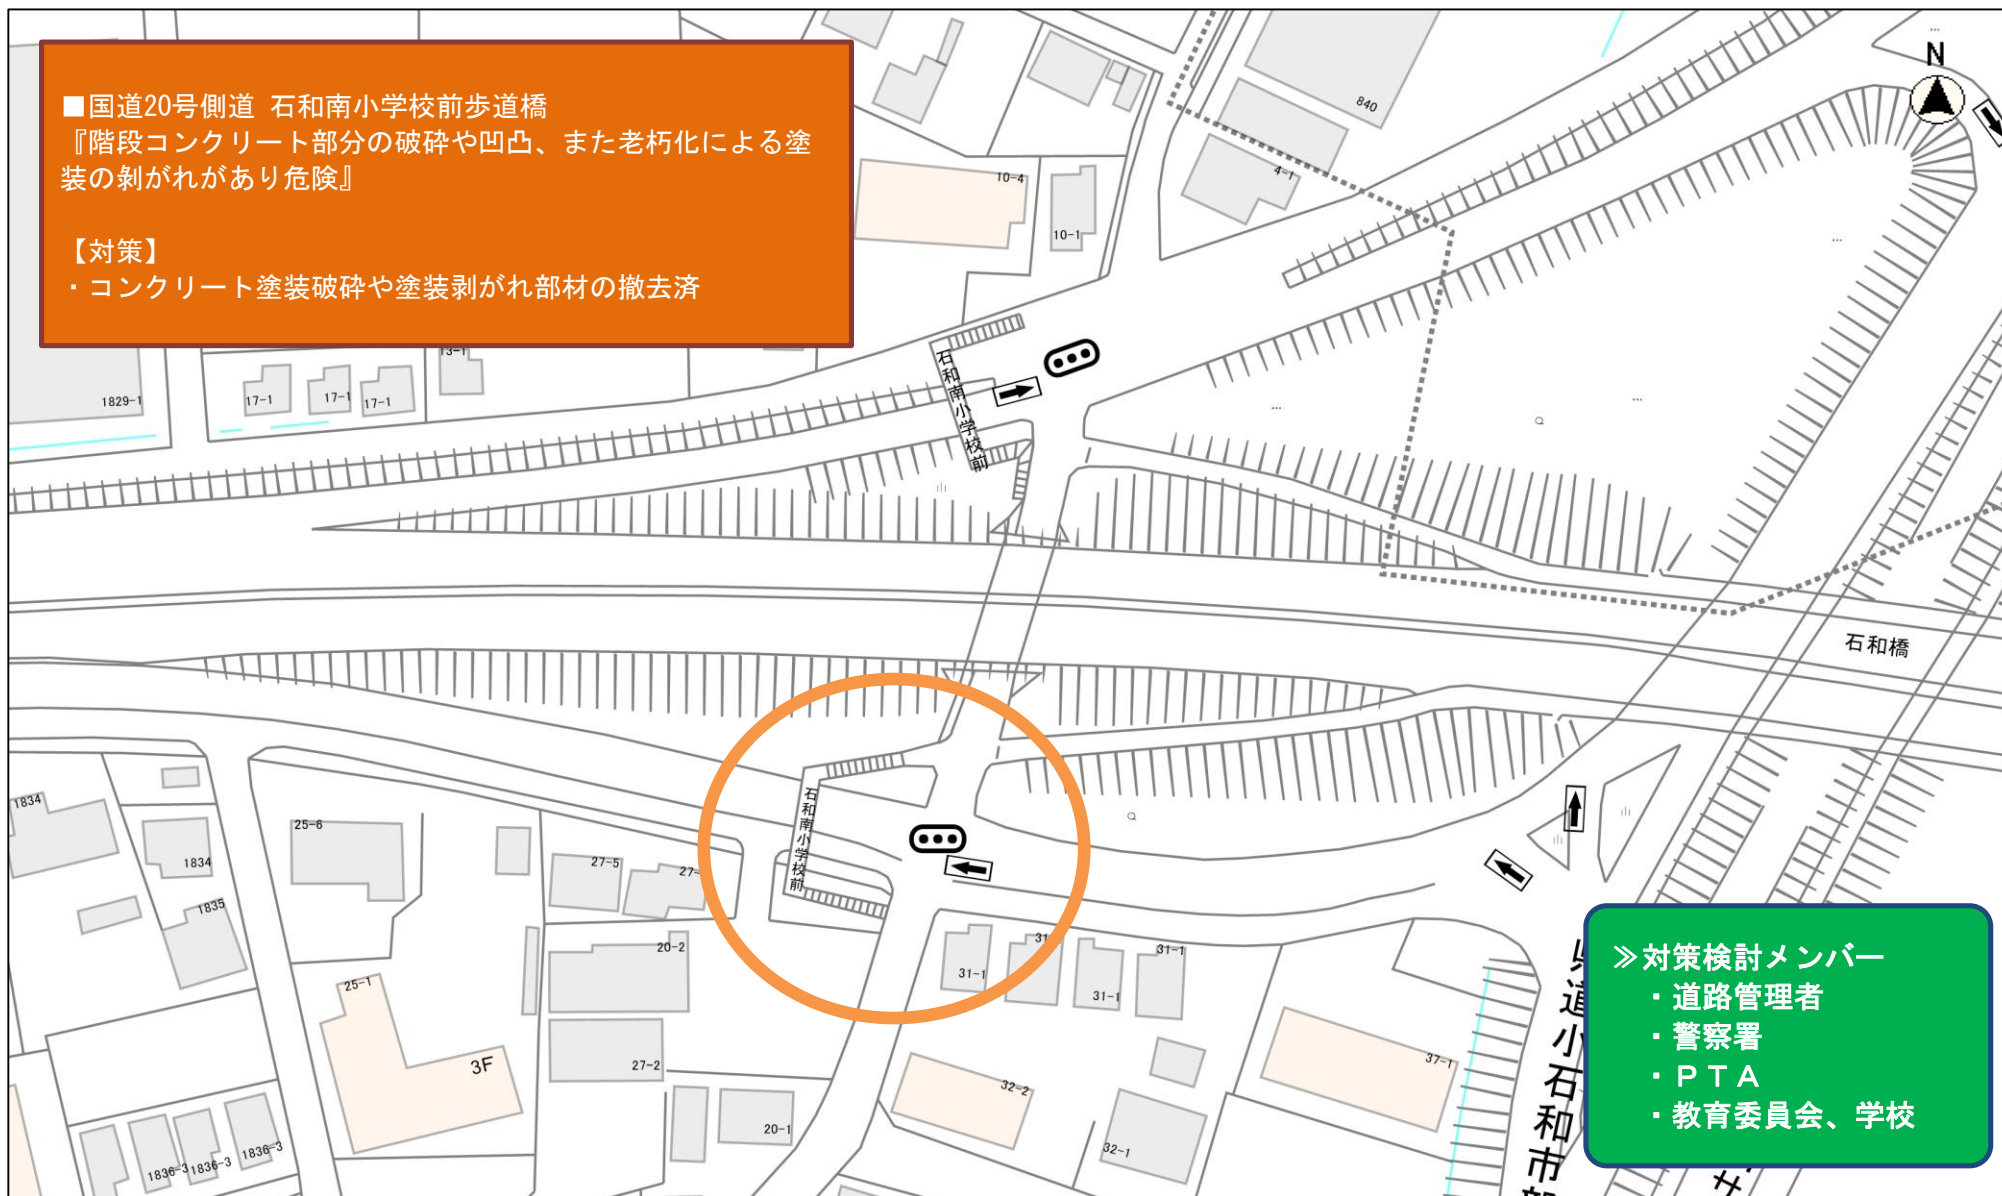
## ■国道20号側道 石和南小学校前歩道橋

『階段コンクリート部分の破砕や凹凸、また老朽化による塗装の剥がれがあり危険』

- ・コンクリート塗装破砕や塗装剥がれ部材の撤去済

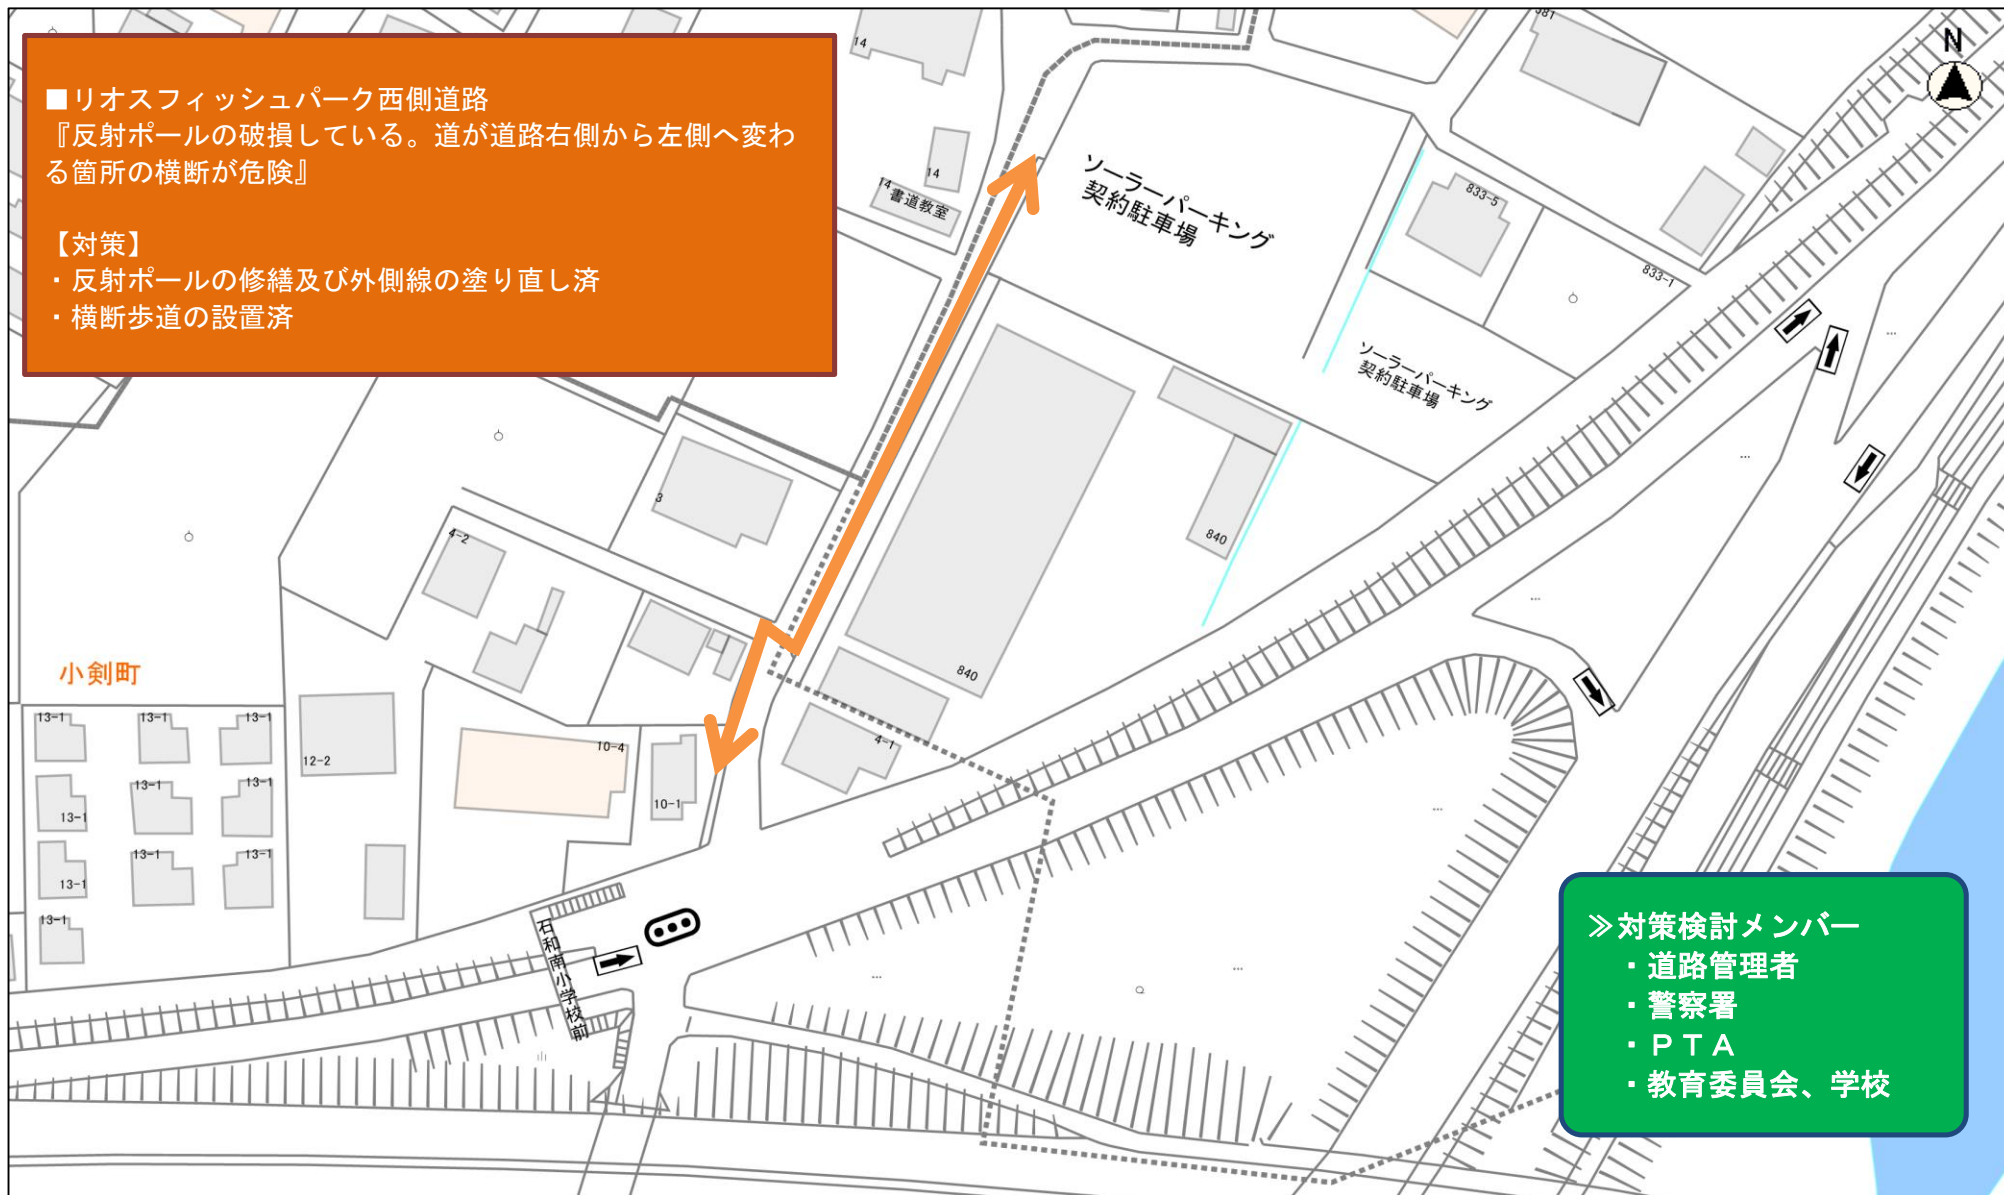
## ■ リオスフィッシュパーク西側道路

『反射ポールが破損している。道が道路右側から左側へ変わる箇所の横断が危険』

- ・ 反射ポールの修繕及び外側線の塗り直し済
- ・ 横断歩道の設置済

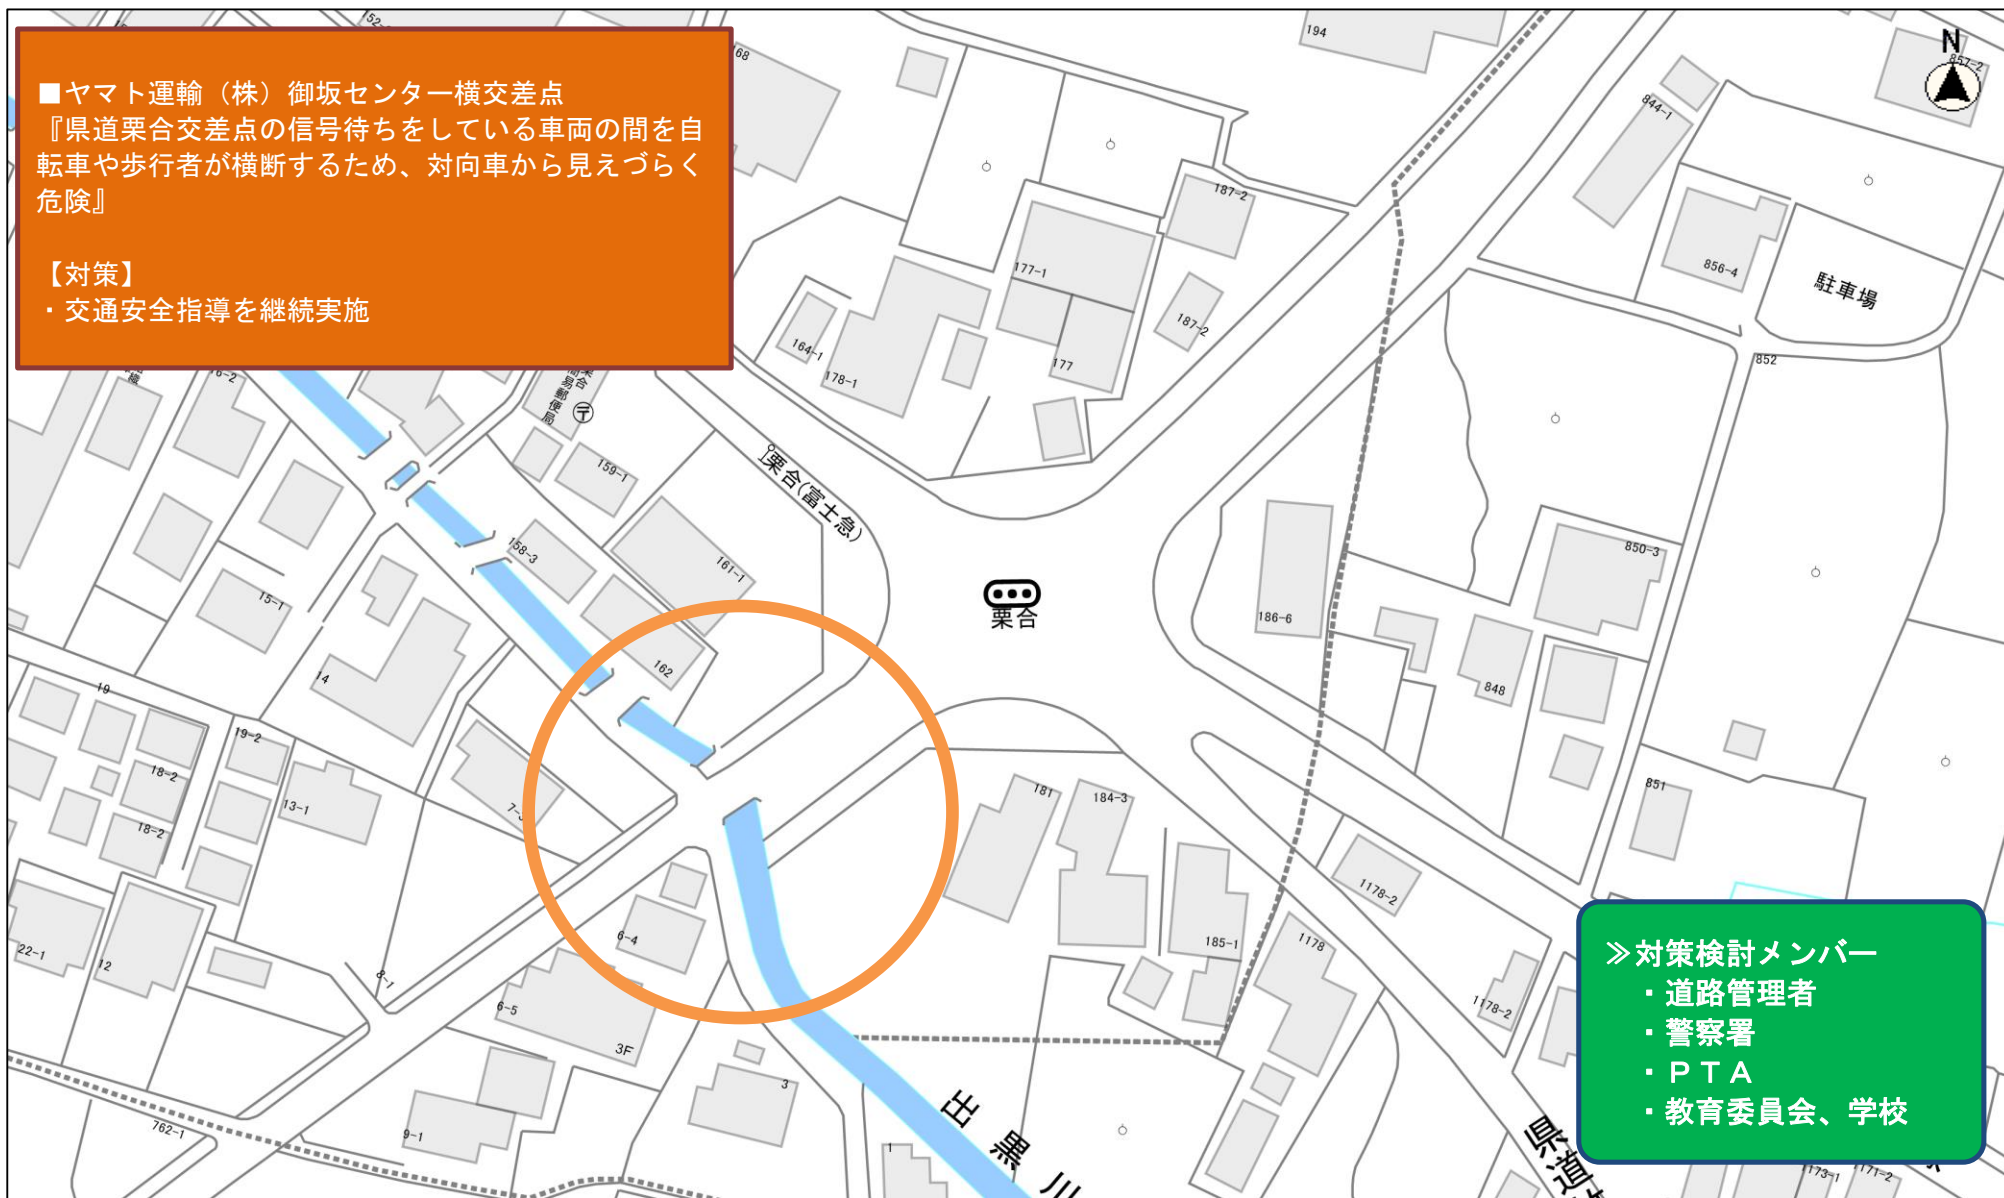
■ ヤマト運輸（株）御坂センター横交差点  
『県道栗合交差点の信号待ちをしている車両の間を自転車や歩行者が横断するため、対向車から見えづらく危険』

- ・ 交通安全指導を継続実施

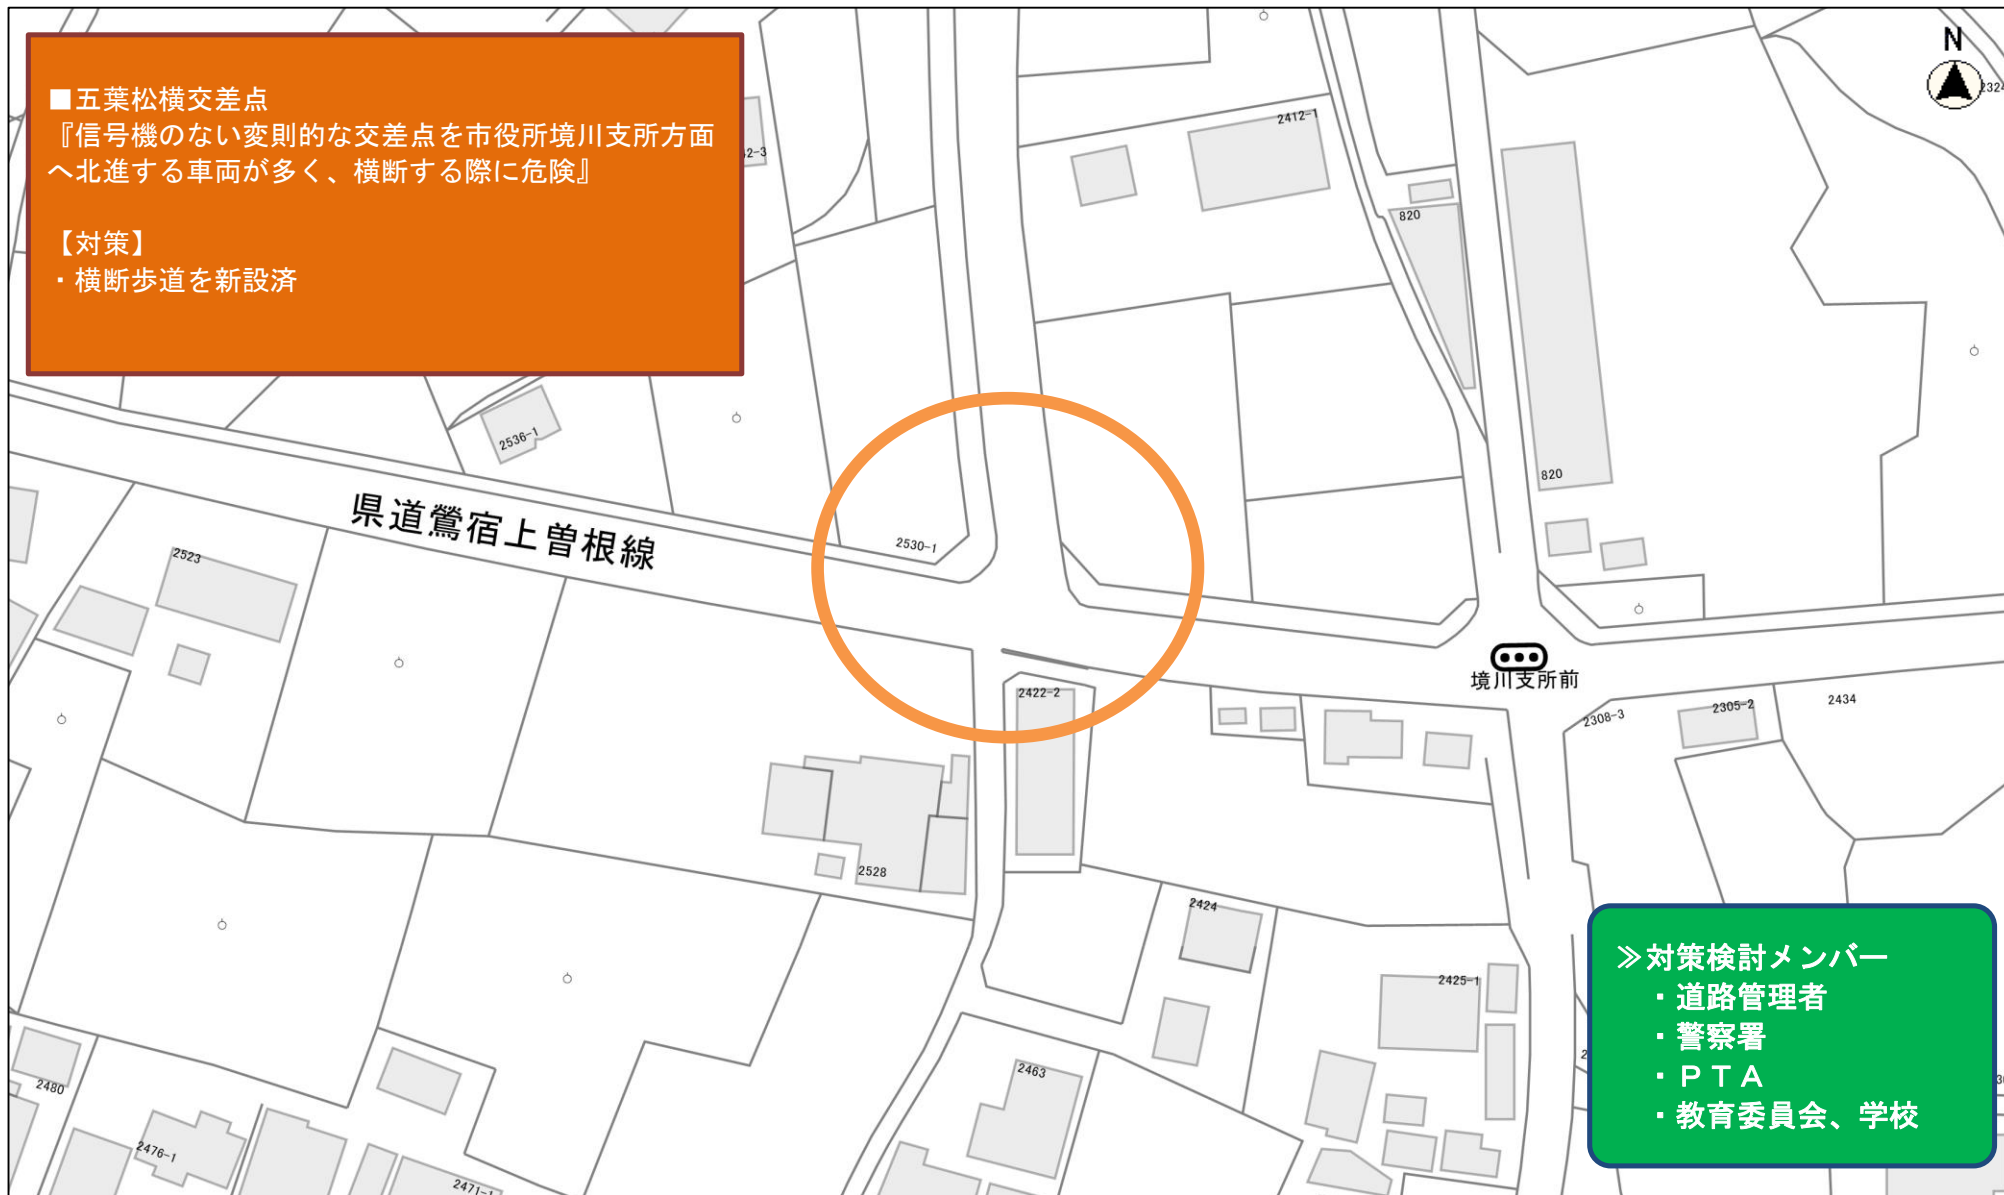
## ■五葉松横交差点

『信号機のない変則的な交差点を市役所境川支所方面へ北進する車両が多く、横断する際に危険』

- ・横断歩道を新設済

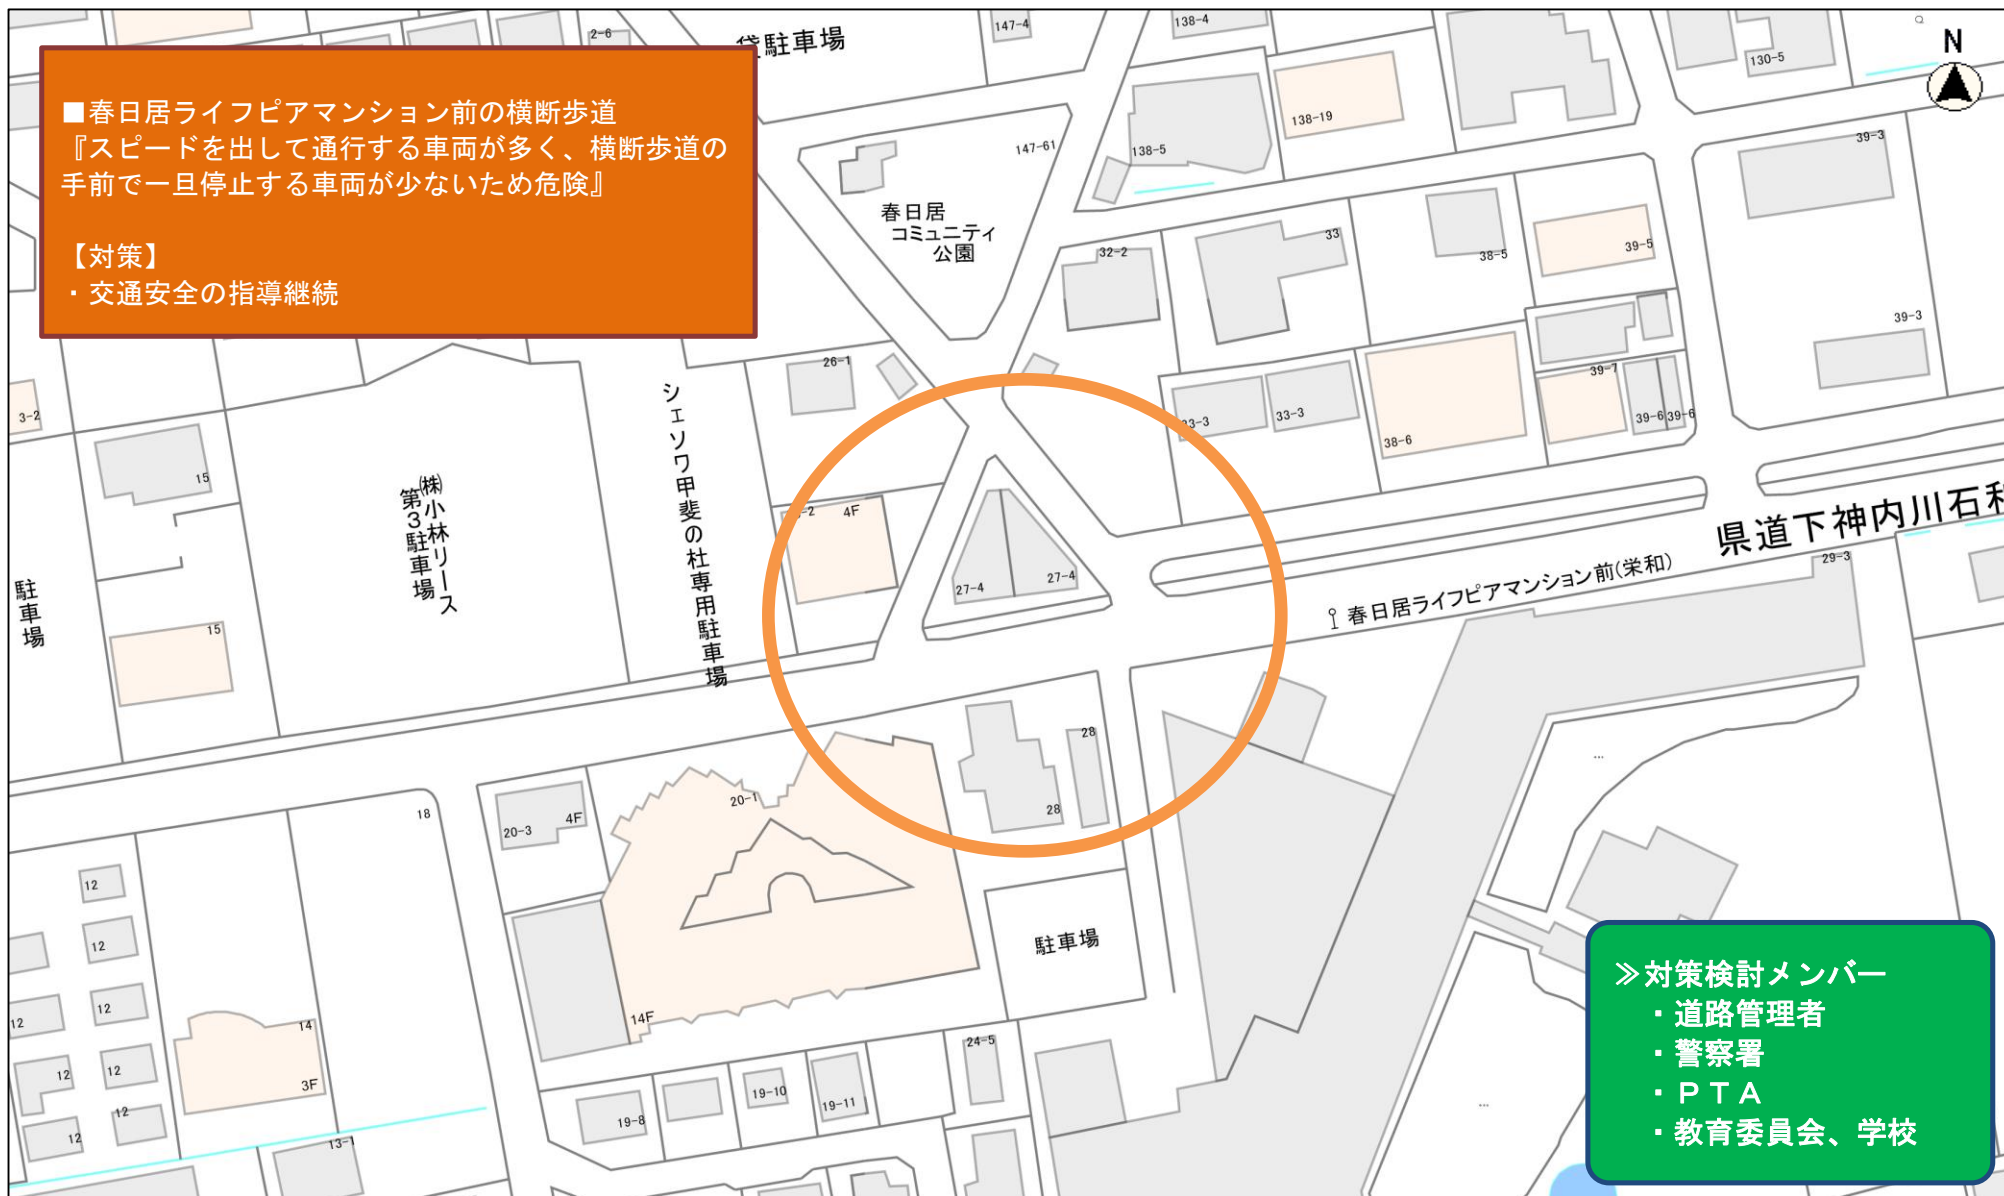
■春日居ライフピアマンション前の横断歩道  
『スピードを出して通行する車両が多く、横断歩道の  
手前で一旦停止する車両が少ないため危険』

【対策】  
・交通安全の指導継続
