令和3年度山梨県交通事故多発地点（区間）調査の概要

●令和3年度事故多発地点（区間）調査箇所の一覧

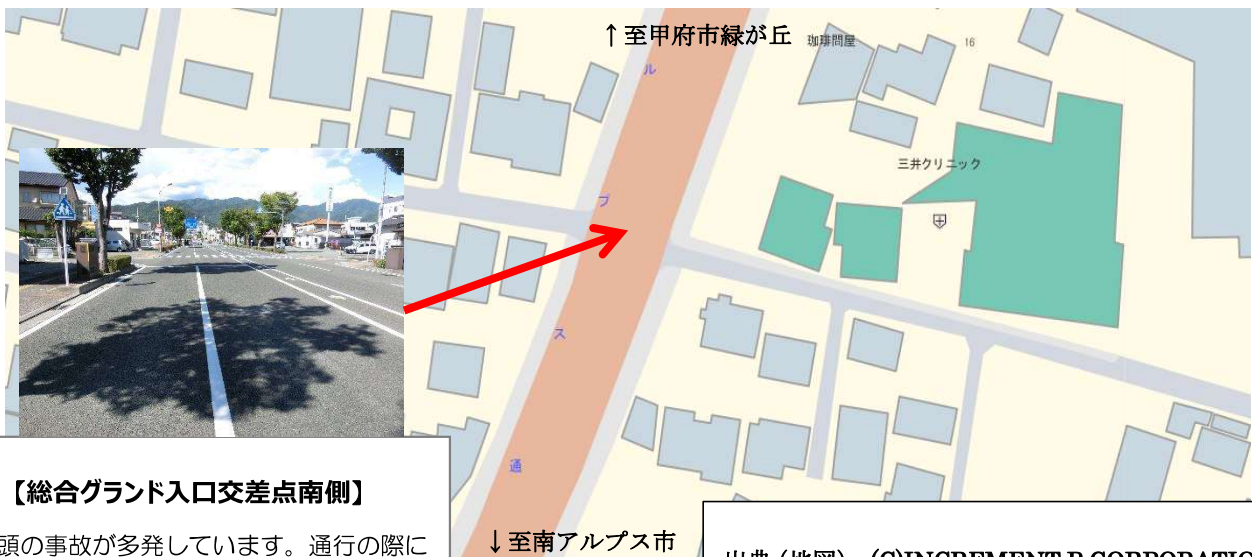
【総合グランド入口交差点南側】

事故の特徴 ○交差点において出合頭の事故が多発しています。

出合頭の事故が多発しています。通行の際には、左右の車に注意を払って下さい。

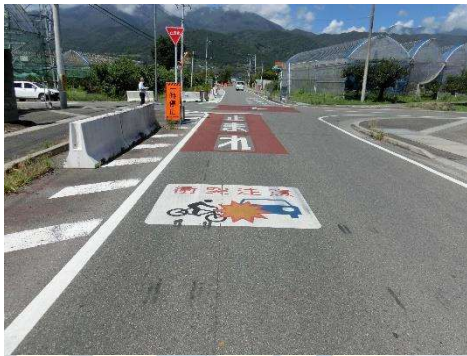
【桃園神社前交差点から西方約300メートルの十字路交差点】

事故の特徴 いずれの事故も出合頭です。

いずれの事故も出合頭です。左右の車両の動静に十分注意しましょう。

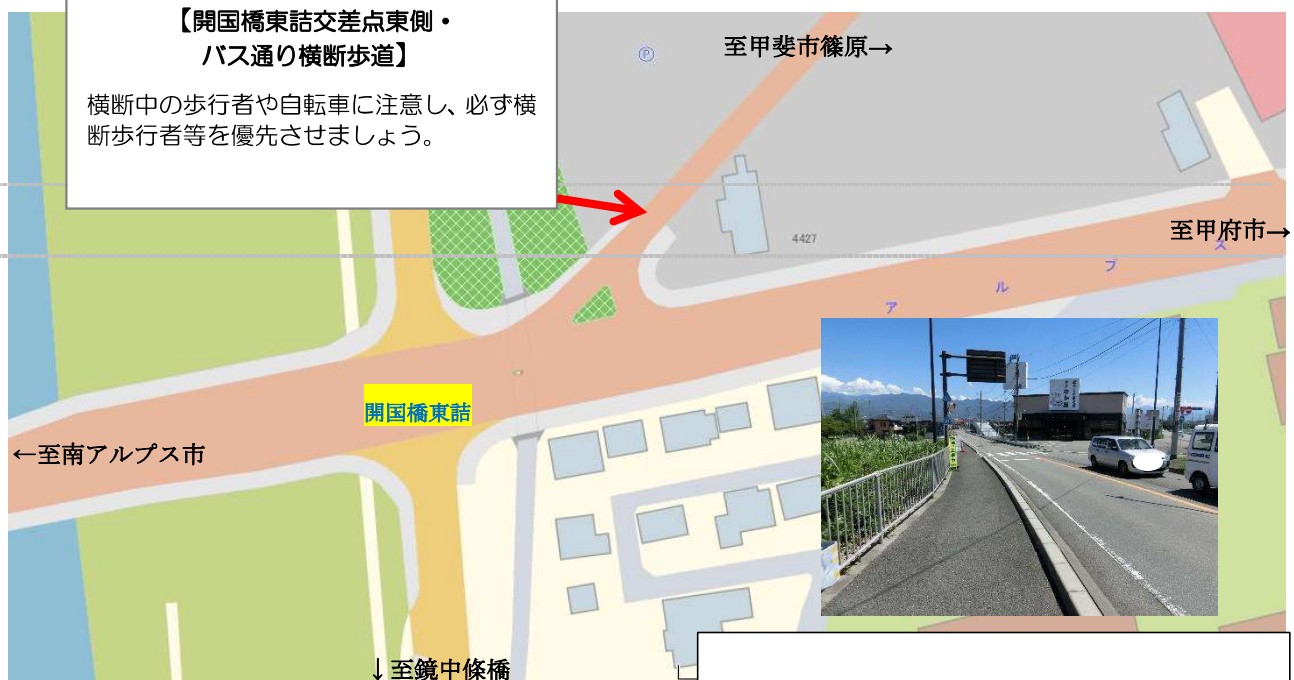
【開国橋東詰交差点東側・ バス通り横断歩道】

事故の特徴 ○横断中の自転車と車道を進行する車両が出合頭に衝突する事故が多いようです。

横断中の歩行者や自転車に注意し、必ず横断歩行者等を優先させましょう。

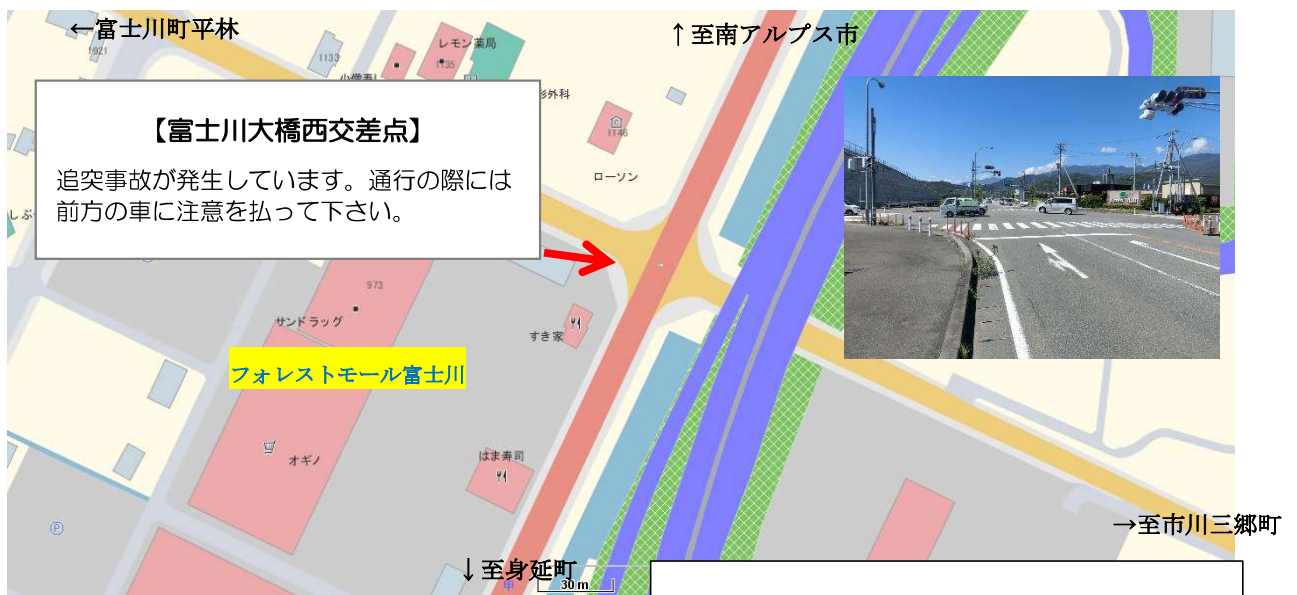
事故の特徴 ○全体としては追突事故が多く、交差点内事故（出合頭、右直事故）も発生しています。

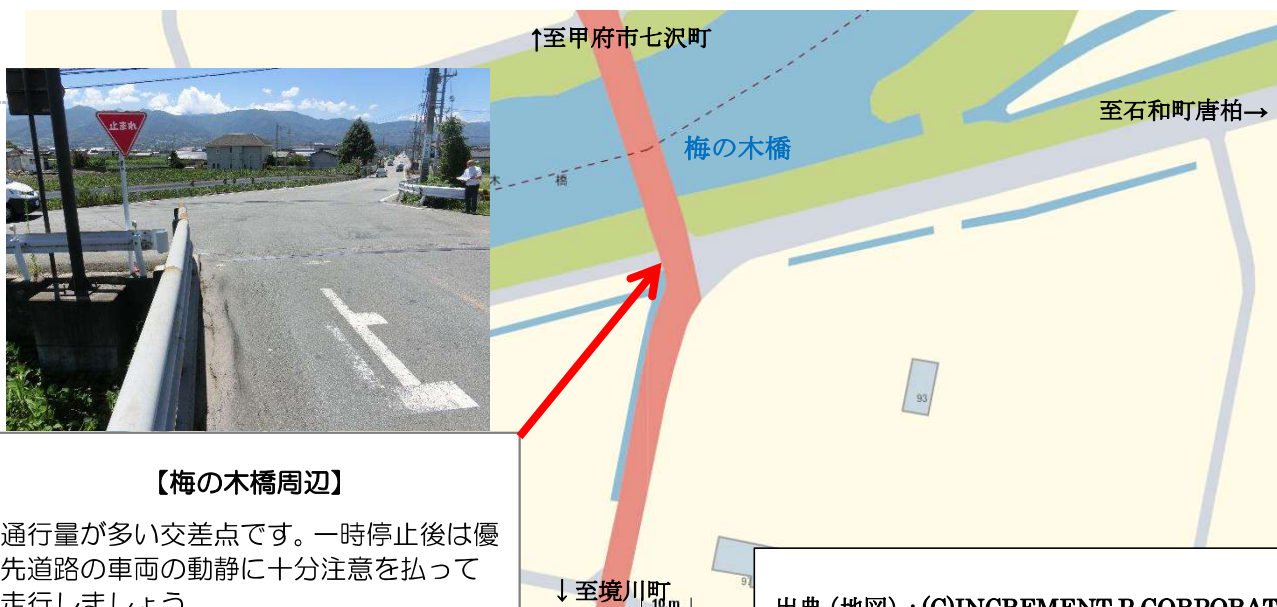
【梅の木橋周辺】

事故の特徴 ○梅の木橋から南進する車両との出合頭の事故が多発しています。

通行量が多い交差点です。一時停止後は優先道路の車両の動静に十分注意を払って走行しましょう。

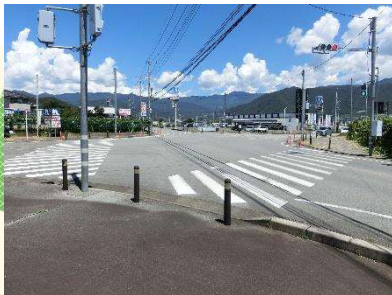
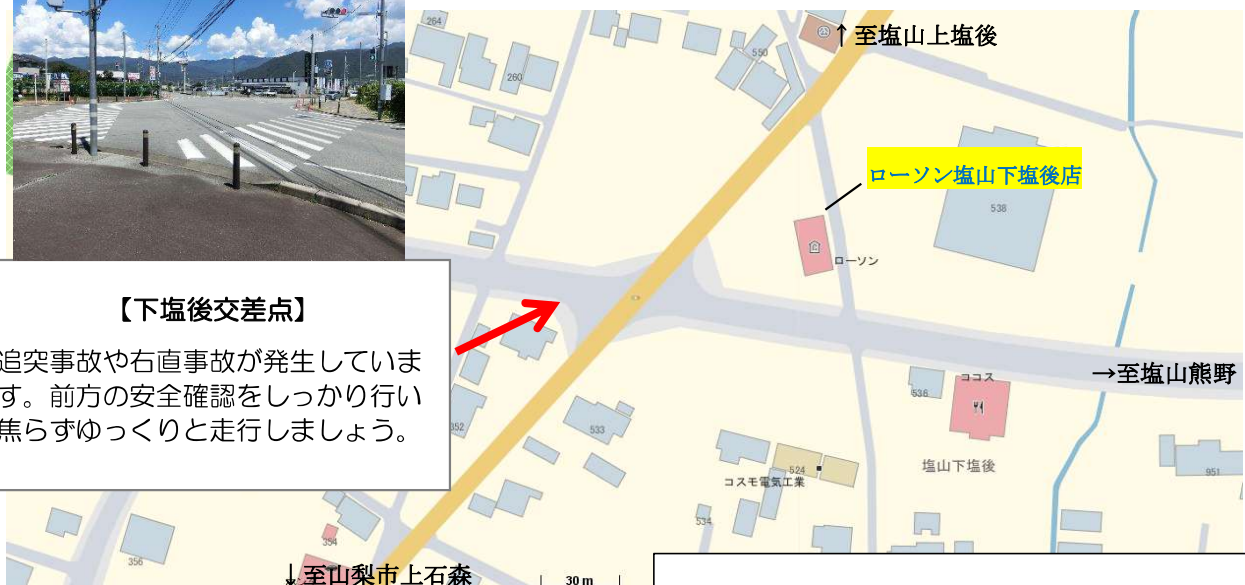
【下塩後交差点】

事故の特徴 ○追突事故が多発しており、交差点内での右直事故も発生しています。

追突事故や右直事故が発生しています。前方の安全確認をしっかりと行い、焦らずゆっくりと走行しましょう。

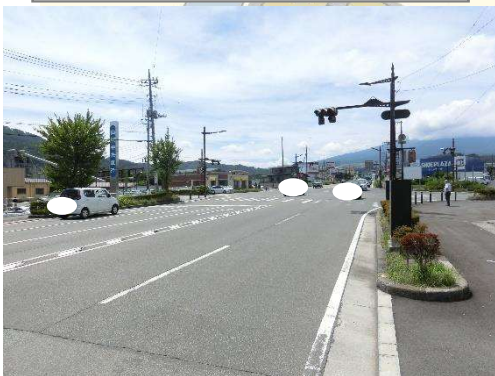
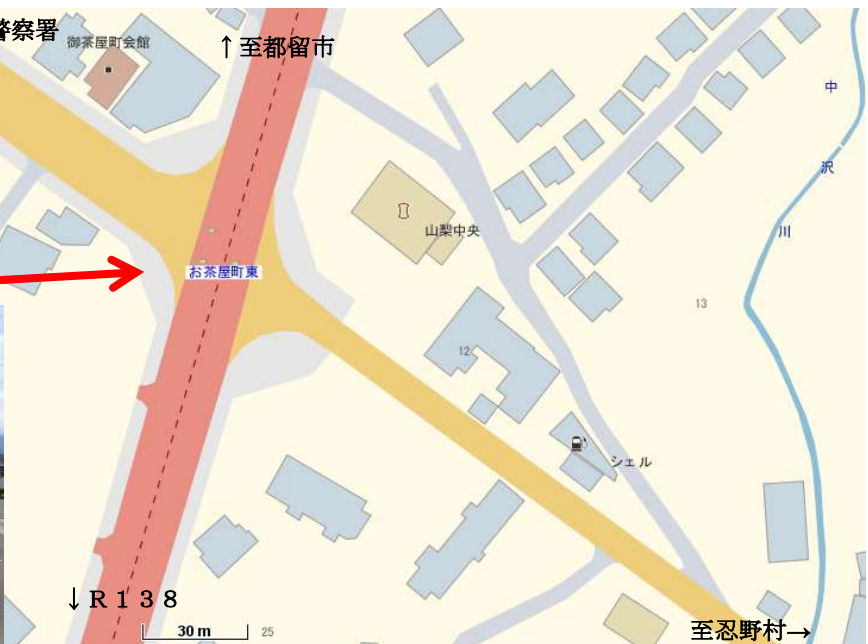
【お茶屋町東交差点】

事故の特徴 ○特定の事故形態はありません。

特定の事故形態はありません。
基本を守り安全運転で走行しましょう。

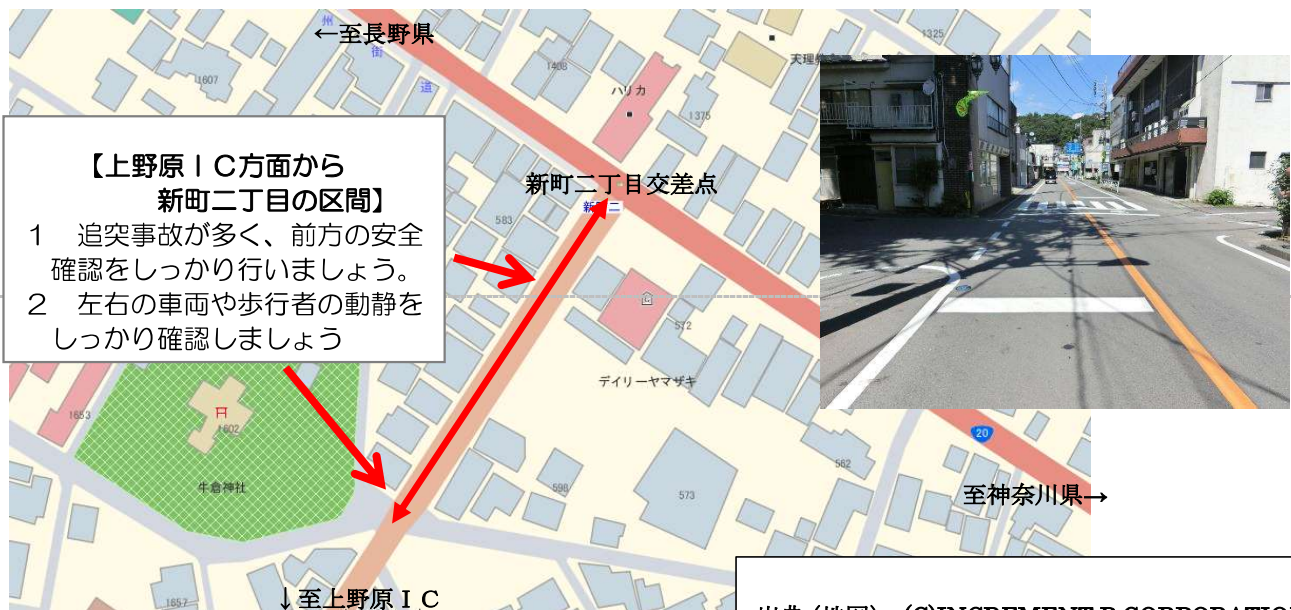
事故の特徴 ○追突事故が多く発生しています。

また、区間南方の県道と市道が交差する交差点においても出合頭や横断歩道での事故が発生しています。
