令和5年度山梨県交通事故多発地点（区間）調査の概要

●令和5年度事故多発地点（区間）調査箇所の一覧

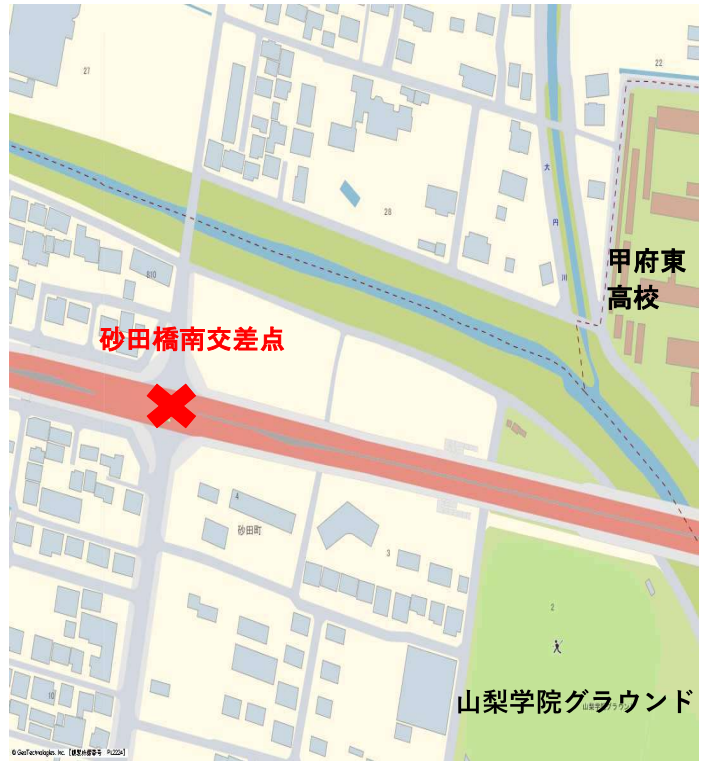
① 砂田橋南交差点【地点】

事故件数	5件
事故の特徴	交差点において、対向車との右直の事故等が発生しています。

- 1 国道を直進する時は、前方を確認し、対向車の動静をしっかりと確認しましょう。
- 2 国道を右折するときは、しっかりと安全を確認し、対向車がいなくなってから右折しましょう。

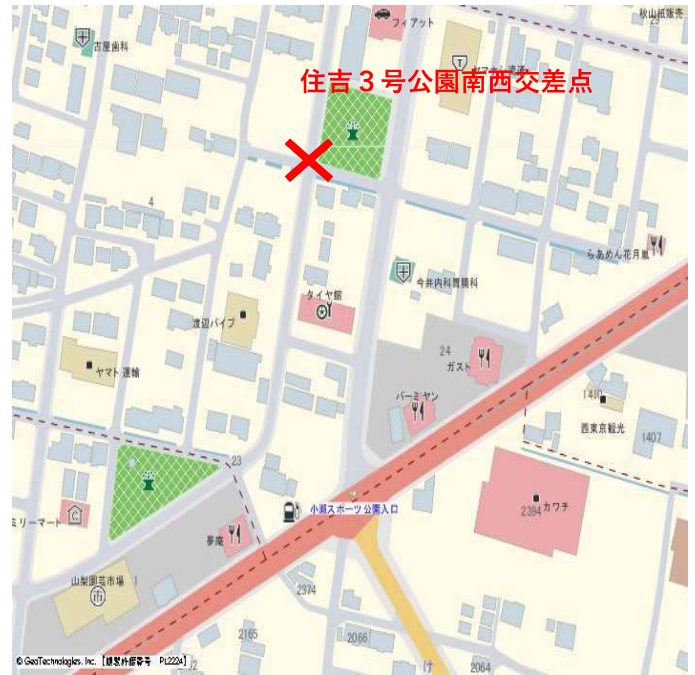
② 住吉3号公園南西交差点【地点】

事故件数	7件
事故の特徴	交差点において、出合頭事故が多発しています。

交差点通過時は、交差する車両の有無や動静に十分注意しましょう。
特に雨天や夜間の通行には、十分注意しましょう。

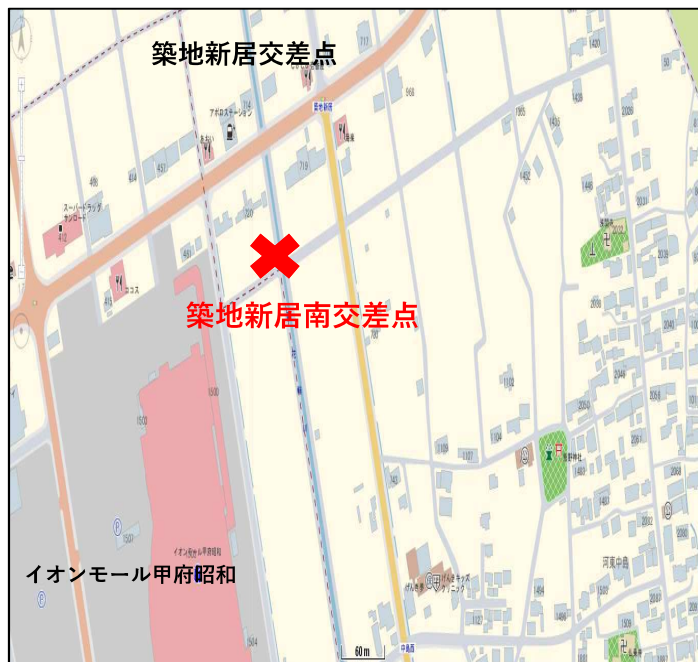
③ 築地新居南交差点【地点】

事故件数	7件
事故の特徴	交差点において、出会頭事故が多発しています。

いずれの事故も北進車両の信号無視が原因の事故です。信号機をしっかりと確認しましょう。

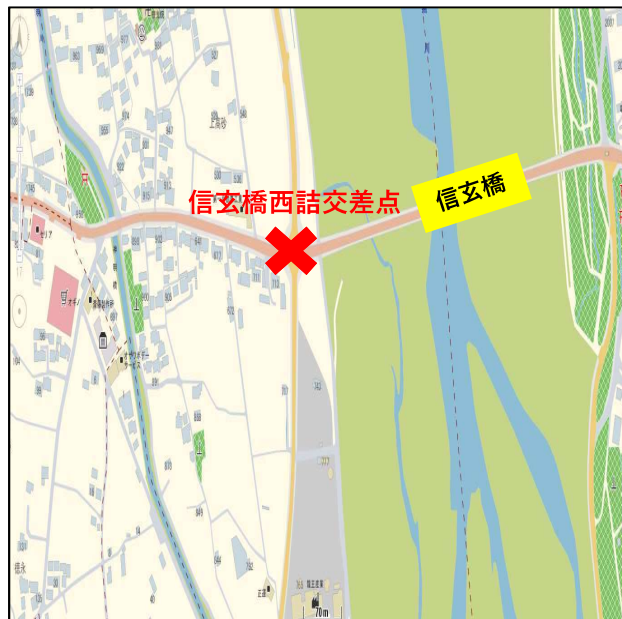
④ 信玄橋西詰交差点【地点】

事故件数	6件
事故の特徴	交差点直近において、追突事故が多発しています。

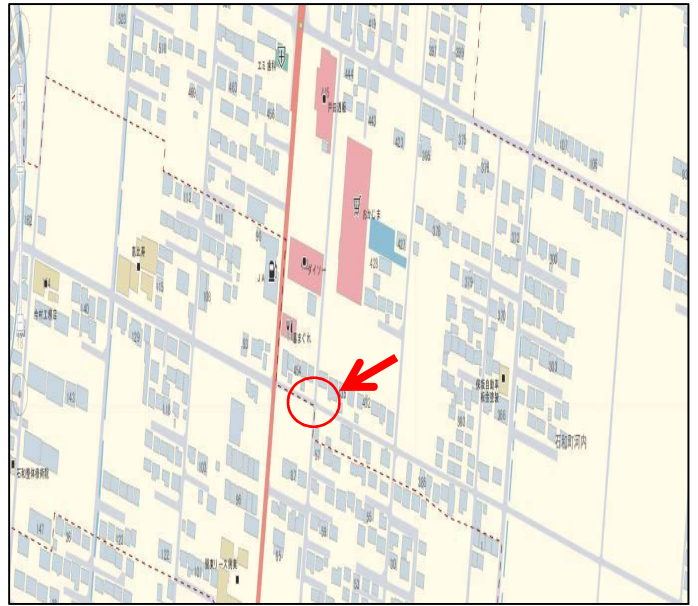
⑥ 笛吹市石和町河内 4 5 4 番地 5 先十字路交差点【地点】

事故件数	7件
事故の特徴	交差点において、出合頭事故が多発しています。

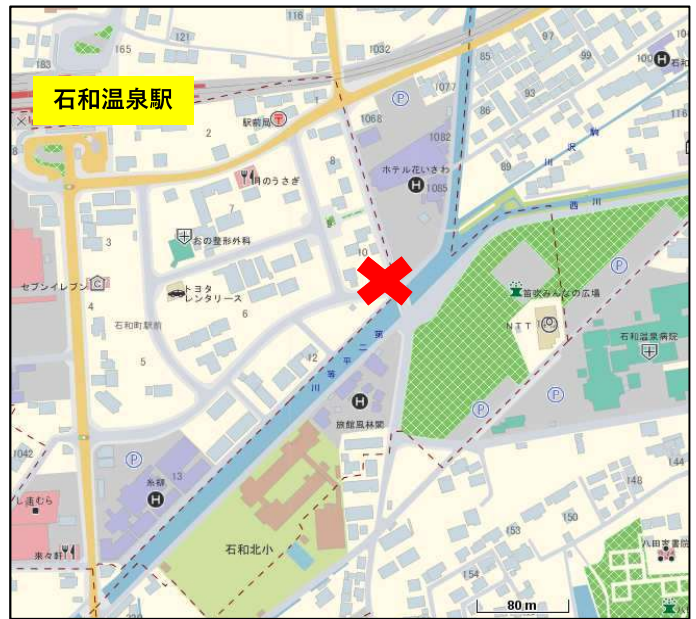
⑦ 笛吹市石和町駅前10番地4先十字路交差点【地点】

事故件数	6件
事故の特徴	交差点において、出会い頭事故が多発しています。

- 1 一時停止のある交差点です。しっかり止まり、左右の安全確認をして運転しましょう。

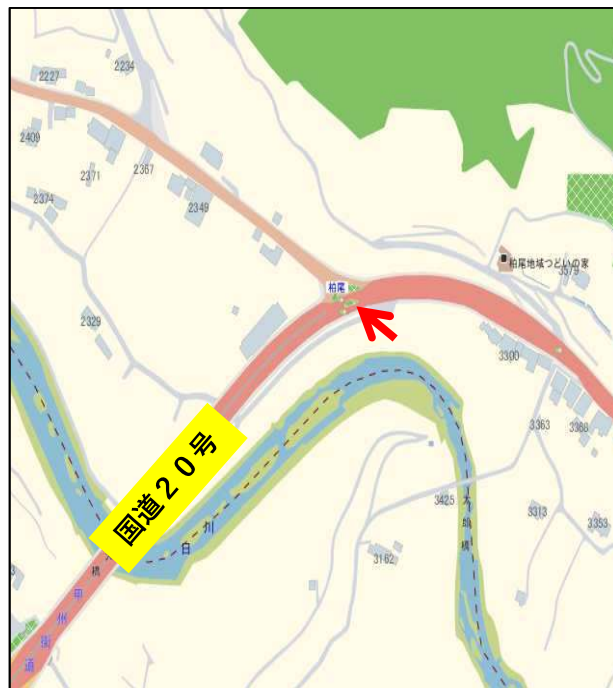
⑧ 柏尾交差点【地点】

事故件数	15件
事故の特徴	交差点において、追突事故や右直の事故が多発しています。

- 1 変速十字路交差点ですので、前をしっかり見て運転しましょう。
- 2 勾配により対向車が見えにくくなっていますので、気持ちに余裕を持って右折しましょう。
