通学路における交通安全の確保

【平成30年度通学路危険箇所対策 1箇所】

いさわみなみ
石和南小学校

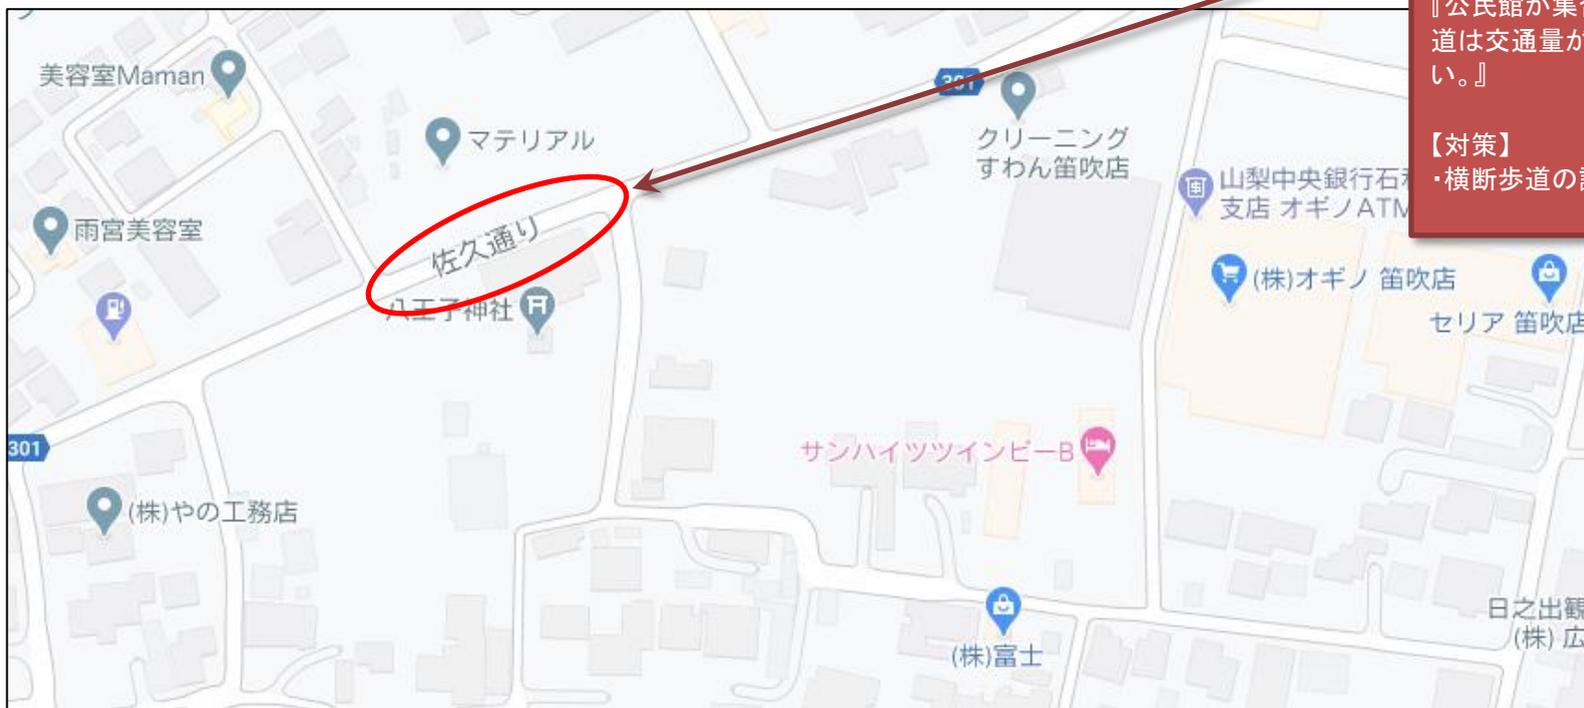
■広瀬公民館

『公民館が集合場所となっているが、目の前の県道は交通量が多くスピードを出している車も多い。』

・横断歩道の設置(検討中)

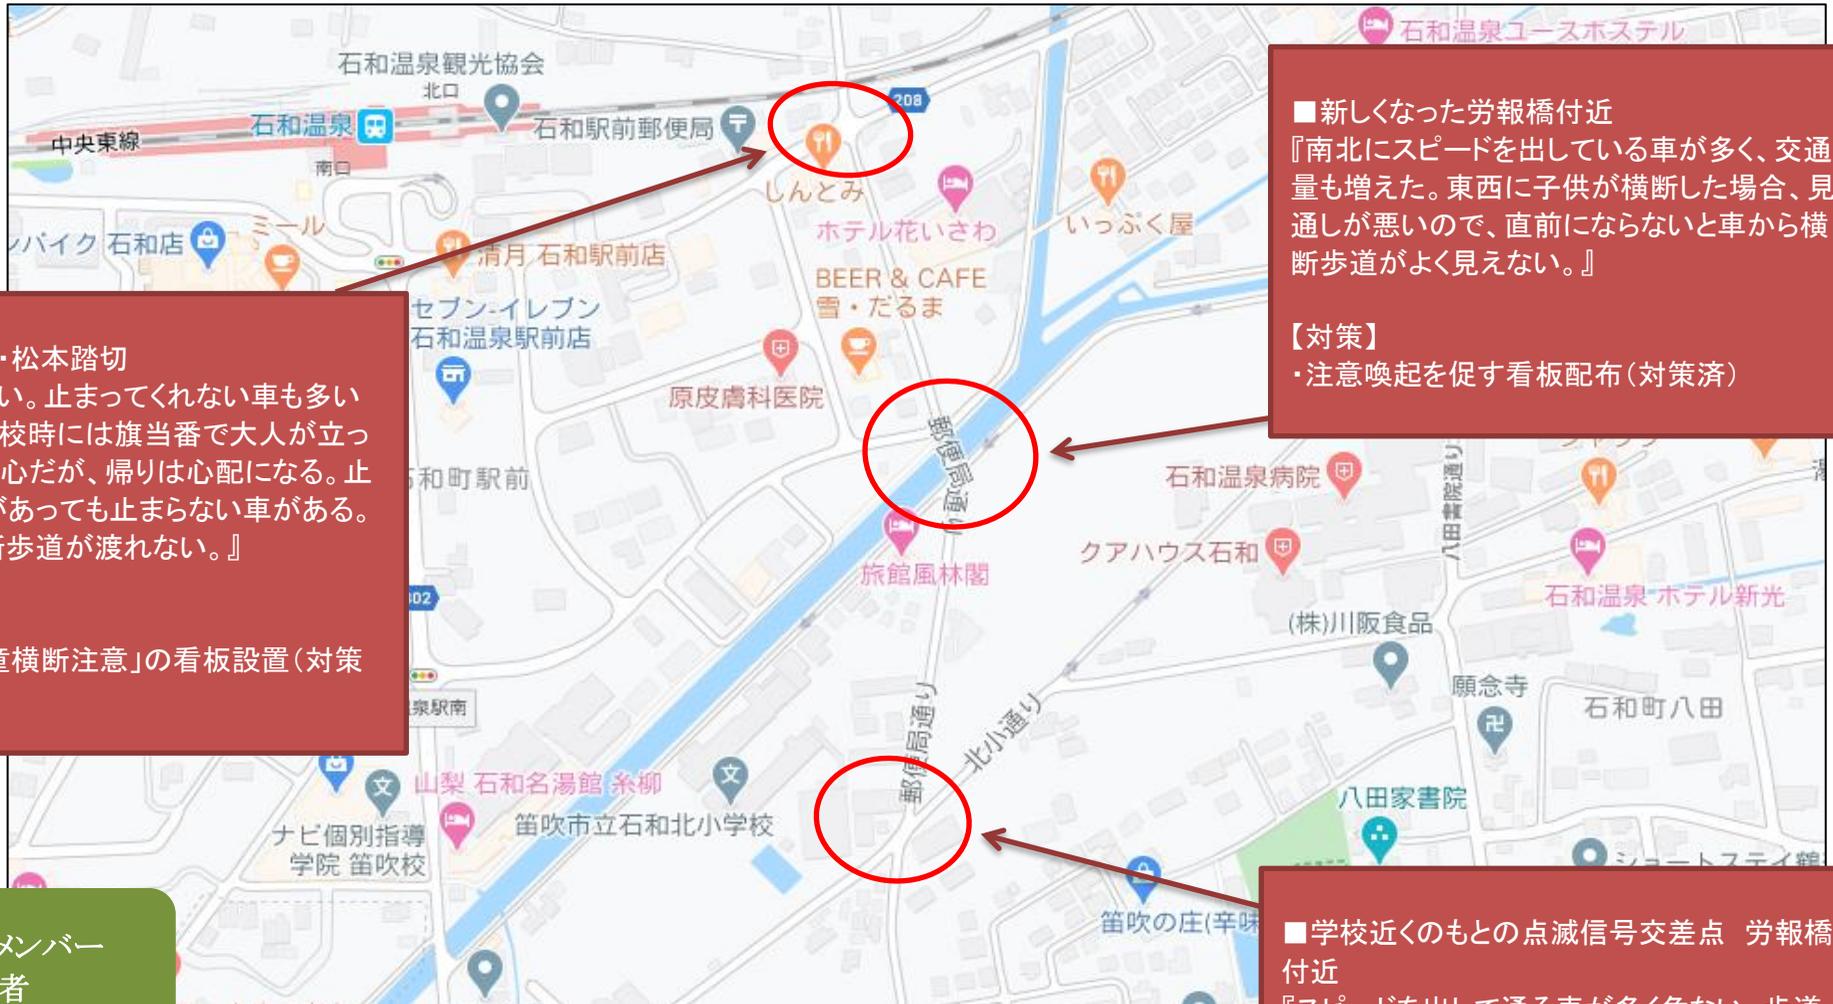
『交通量が多い。止まってくれない車も多いので、朝の登校時には旗当番で大人が立っているのが安心だが、帰りは心配になる。止まれるの標識があっても止まらない車がある。そのため横断歩道が渡れない。』

『南北にスピードを出している車が多く、交通量も増えた。東西に子供が横断した場合、見通しが悪いので、直前にならないと車から横断歩道がよく見えない。』

『スピードを出して通る車が多く危ない。歩道が狭くグリーンベルトも見づらい。』

・「踏切先学童横断注意」の看板設置(対策済)

・注意喚起を促す看板配布(対策済)

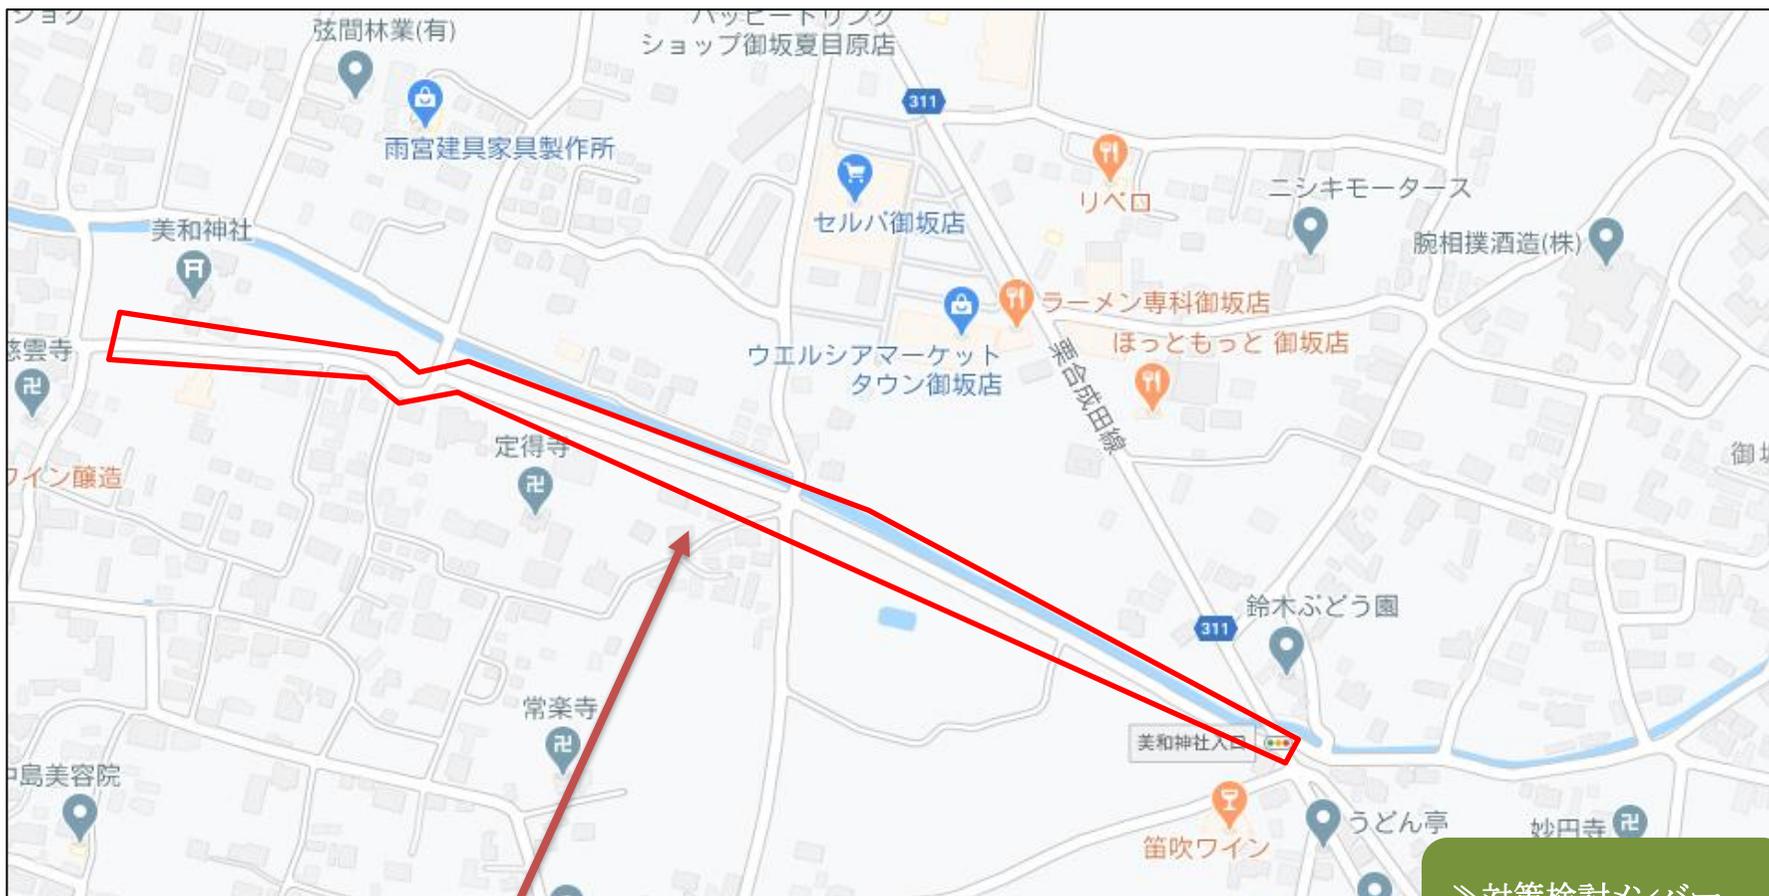
■美和神社入り口の信号から神社への道
『通学路やスピード落とせの看板はあるが、交通量が多く危険である。』

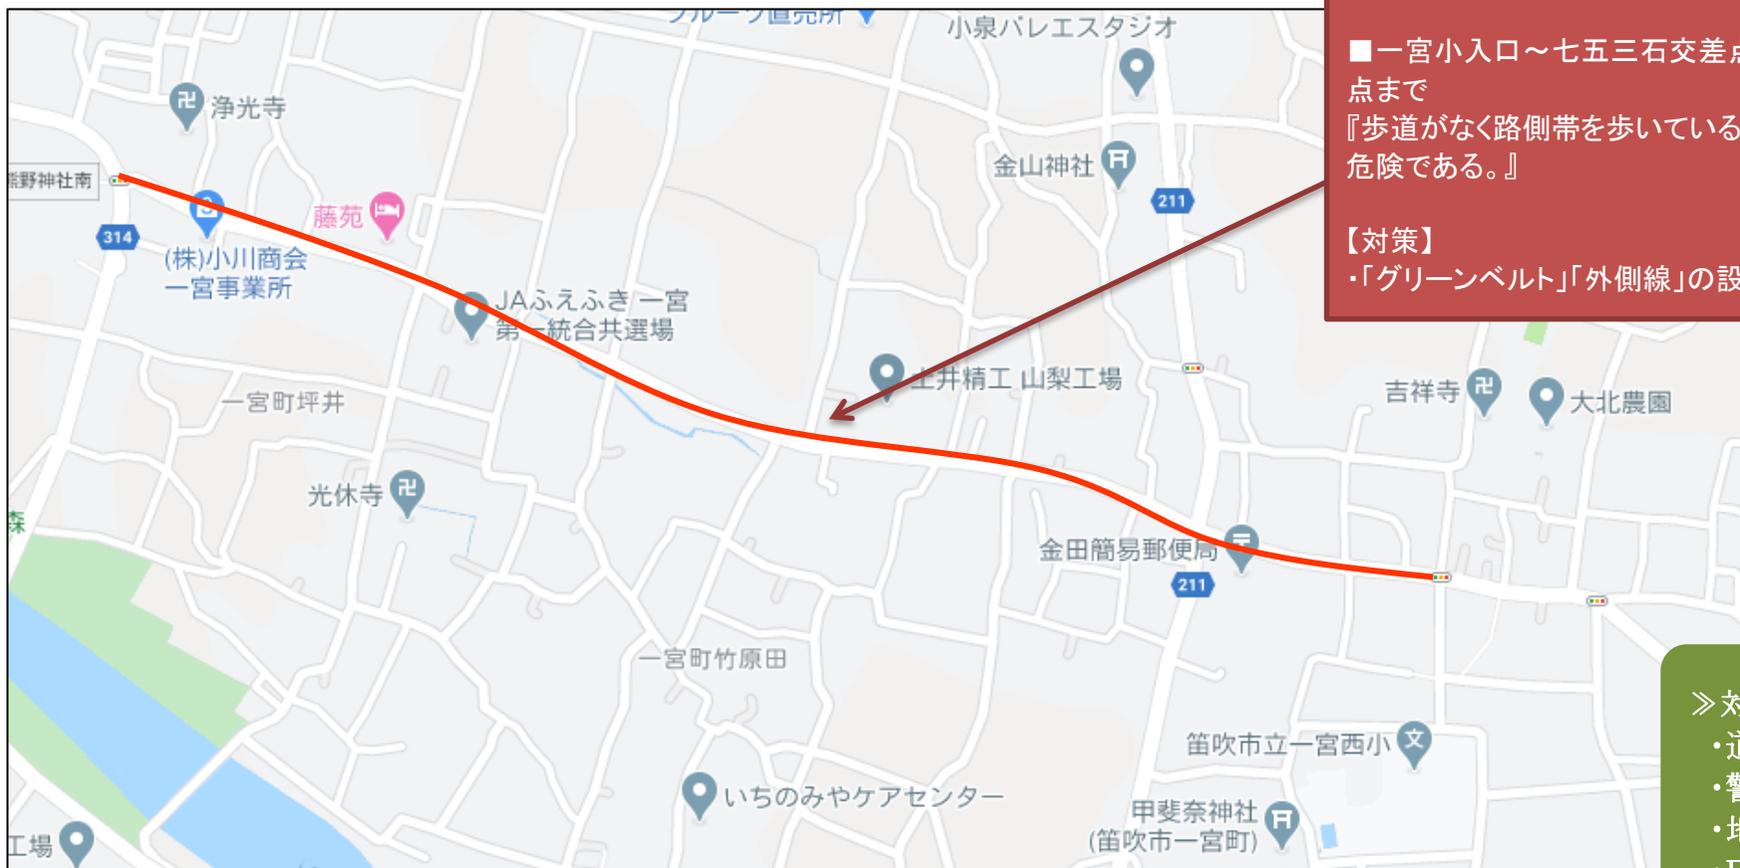
■一宮小入口～七五三石交差点～熊野神社南交差点まで
『歩道がなく路側帯を歩いているが、車の通行量が多く危険である。』

【対策】
・「グリーンベルト」「外側線」の設置(部分的に対策済)

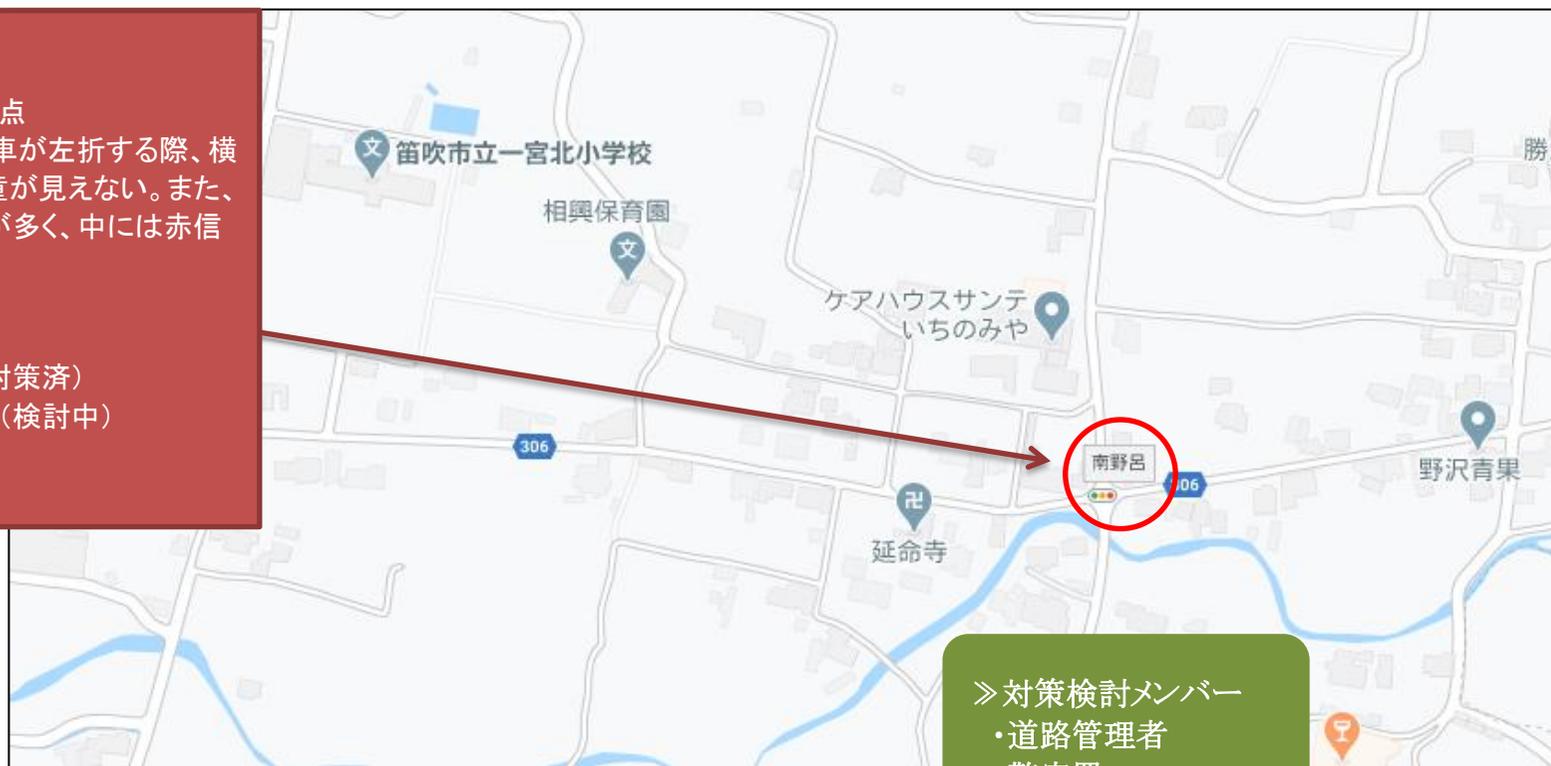
■一宮町南野呂391の南野呂交差点

『県道田中勝沼線を東進する自動車は左折する際、横断歩道が死角となり、横断する児童が見えない。また、スピードを上げて走行する自動車が多く、中には赤信号で進入する自動車も見られる。』

- ・「左折時注意」の路面標示設置(対策済)
- ・横断歩道の位置修正、塗りなおし(検討中)

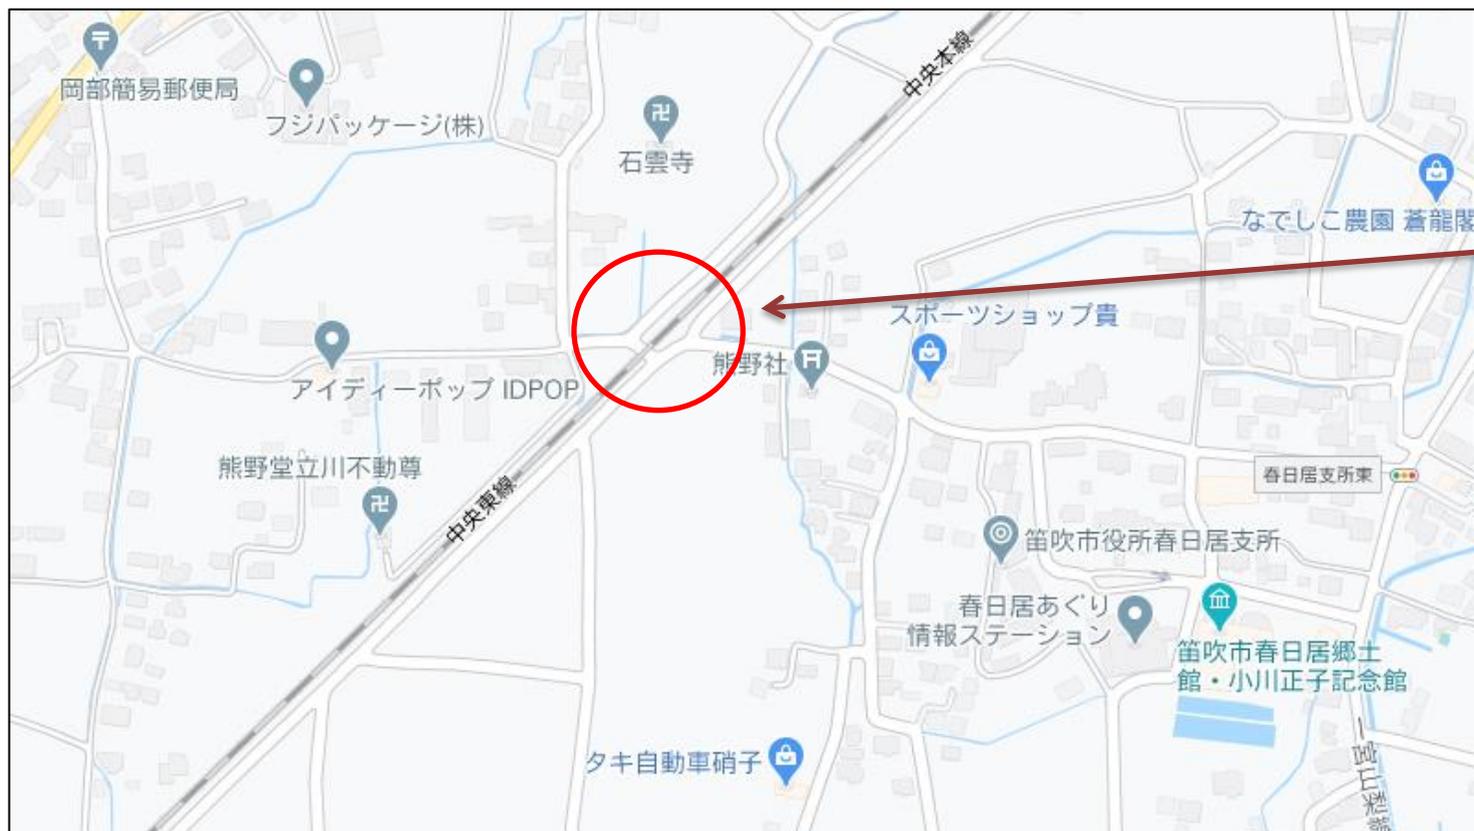
■JR中央線 熊野権現踏切を挟んだ道路(熊野堂区・加茂区にかかる)
『変則五叉路となっており、車・自動車・歩行者が交錯し危険。』

【対策】
・道路標識の設置(建柱箇所がないため検討中)
