通学路における交通安全の確保

【令和6年度通学路危険箇所対策】

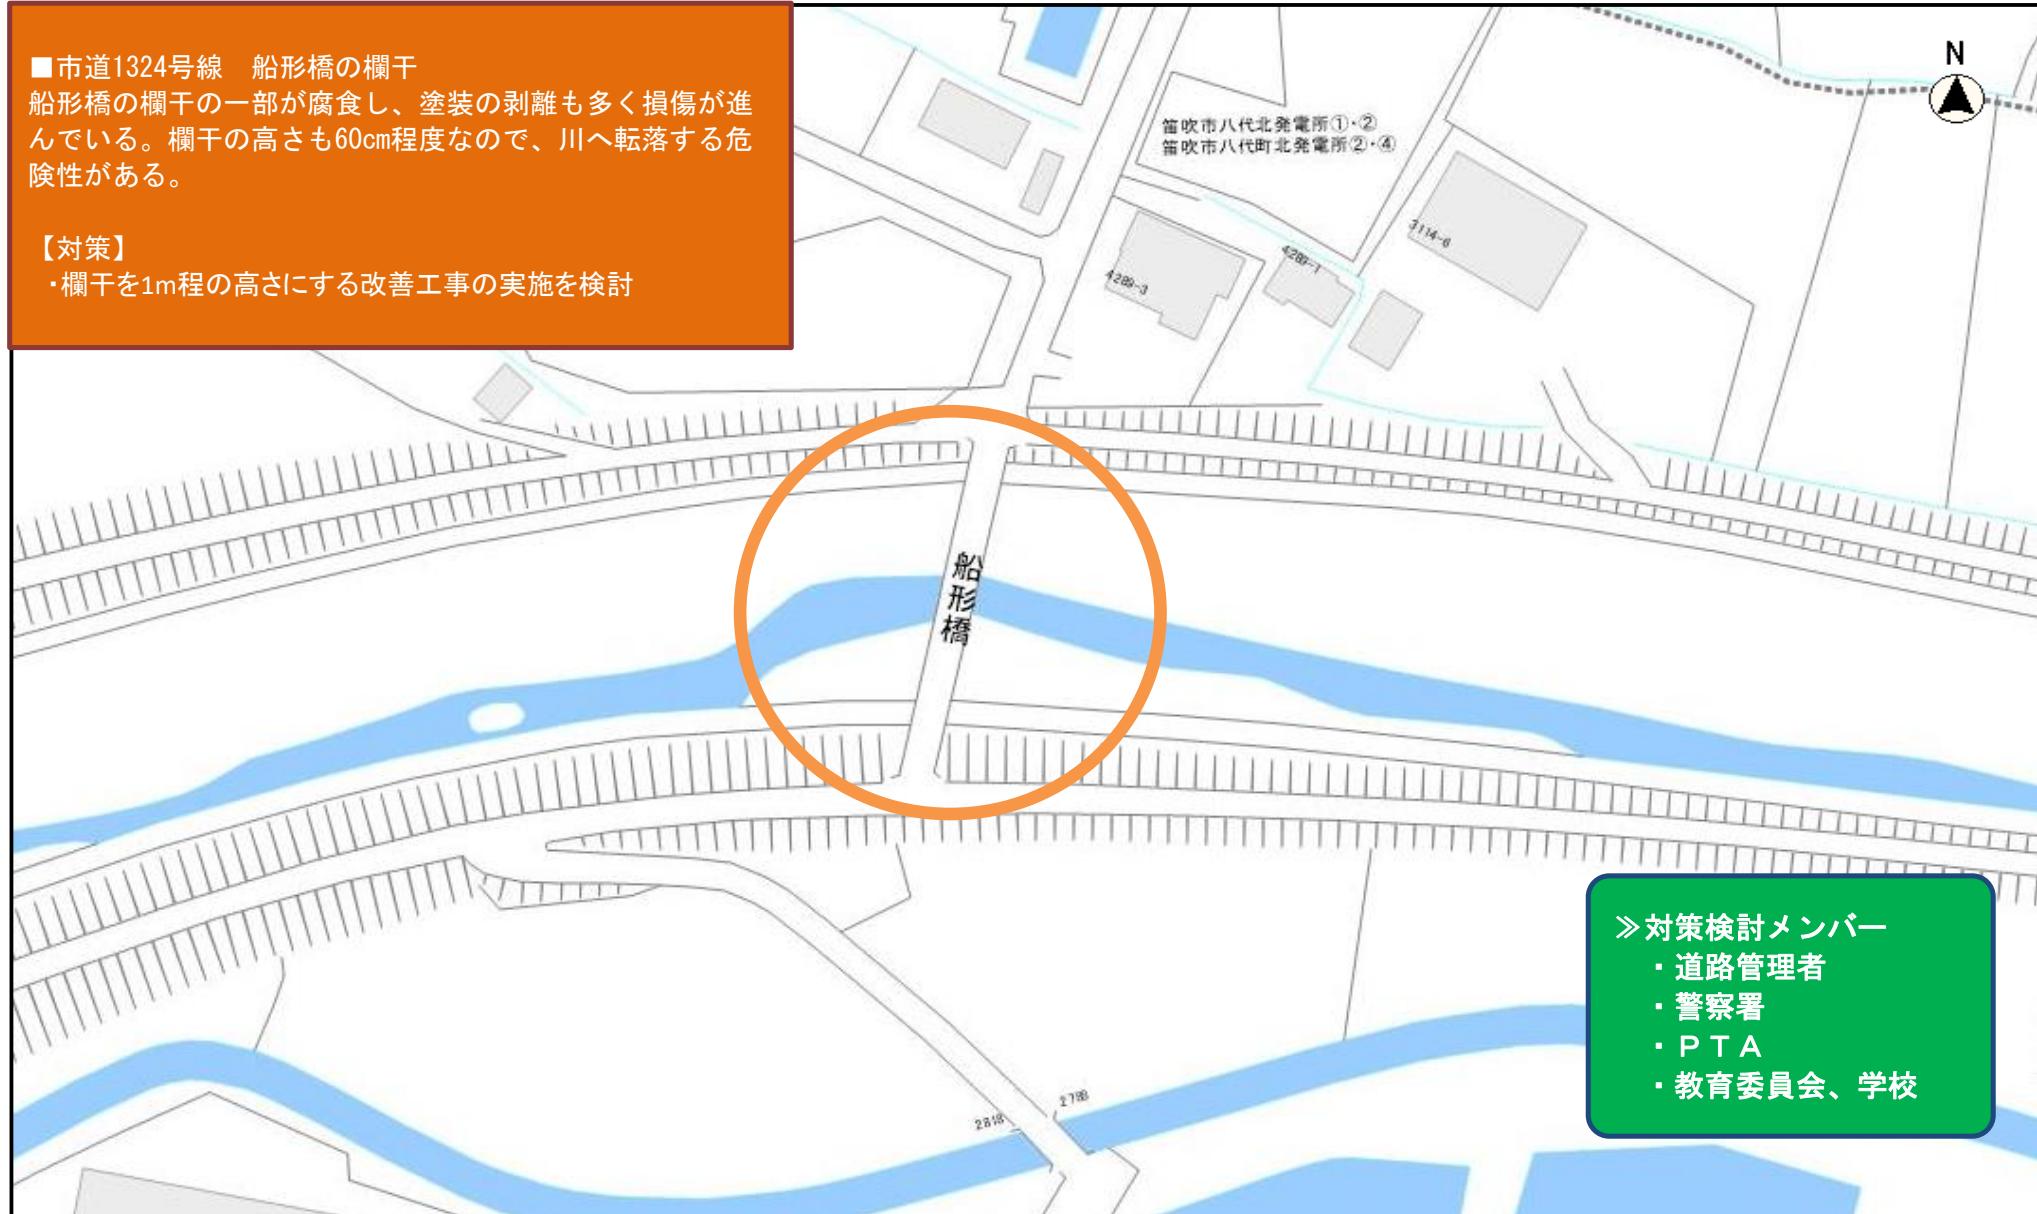
■市道1324号線 船形橋の欄干

船形橋の欄干の一部が腐食し、塗装の剥離も多く損傷が進んでいる。欄干の高さも60cm程度なので、川へ転落する危険性がある。

- ・欄干を1m程の高さにする改善工事の実施を検討

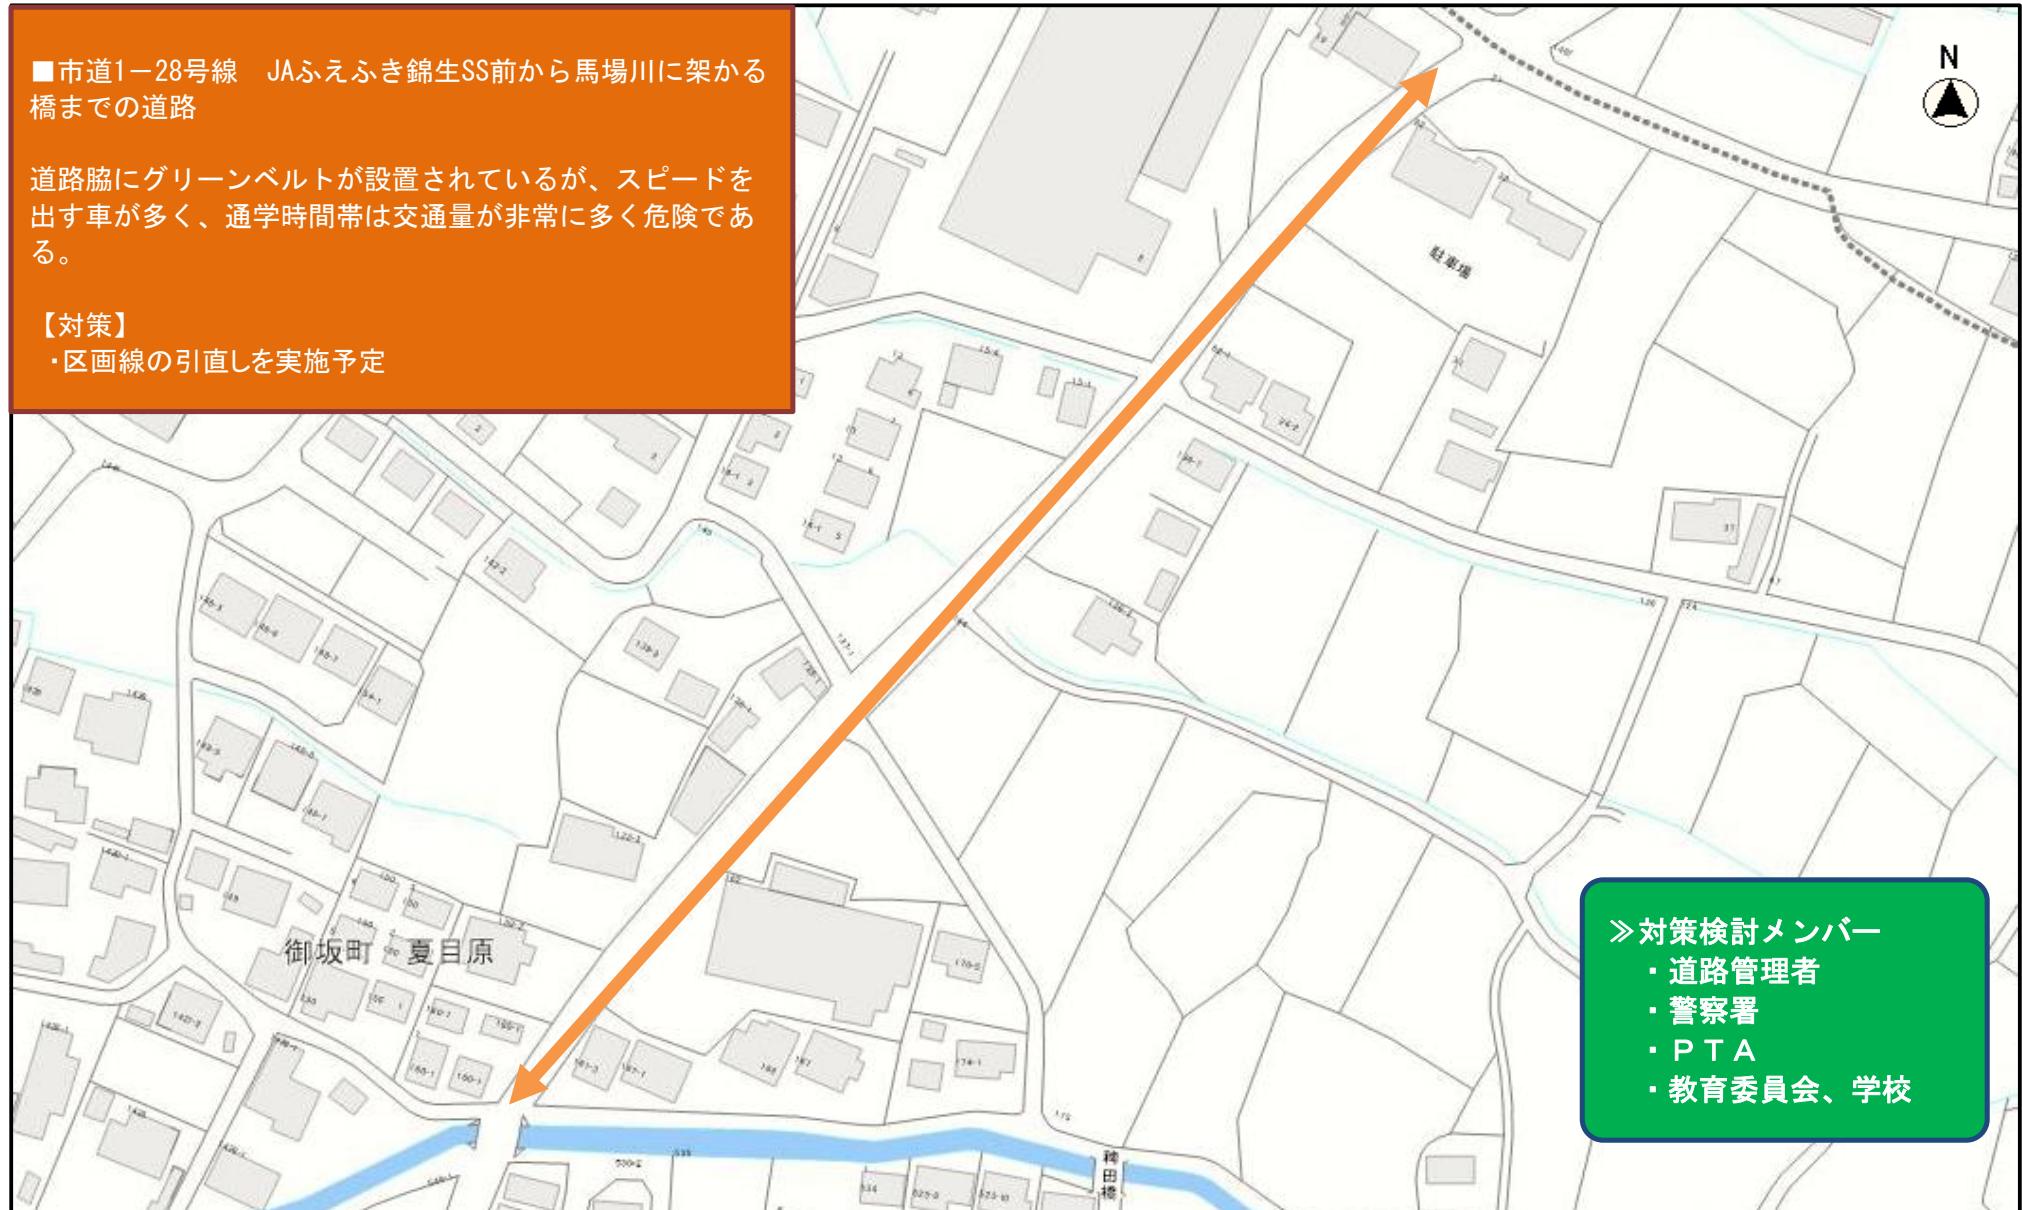
■市道1-28号線 JAふえふき錦生SS前から馬場川に架かる橋までの道路

道路脇にグリーンベルトが設置されているが、スピードを出す車が多く、通学時間帯は交通量が非常に多く危険である。

- ・区画線の引直しを実施予定

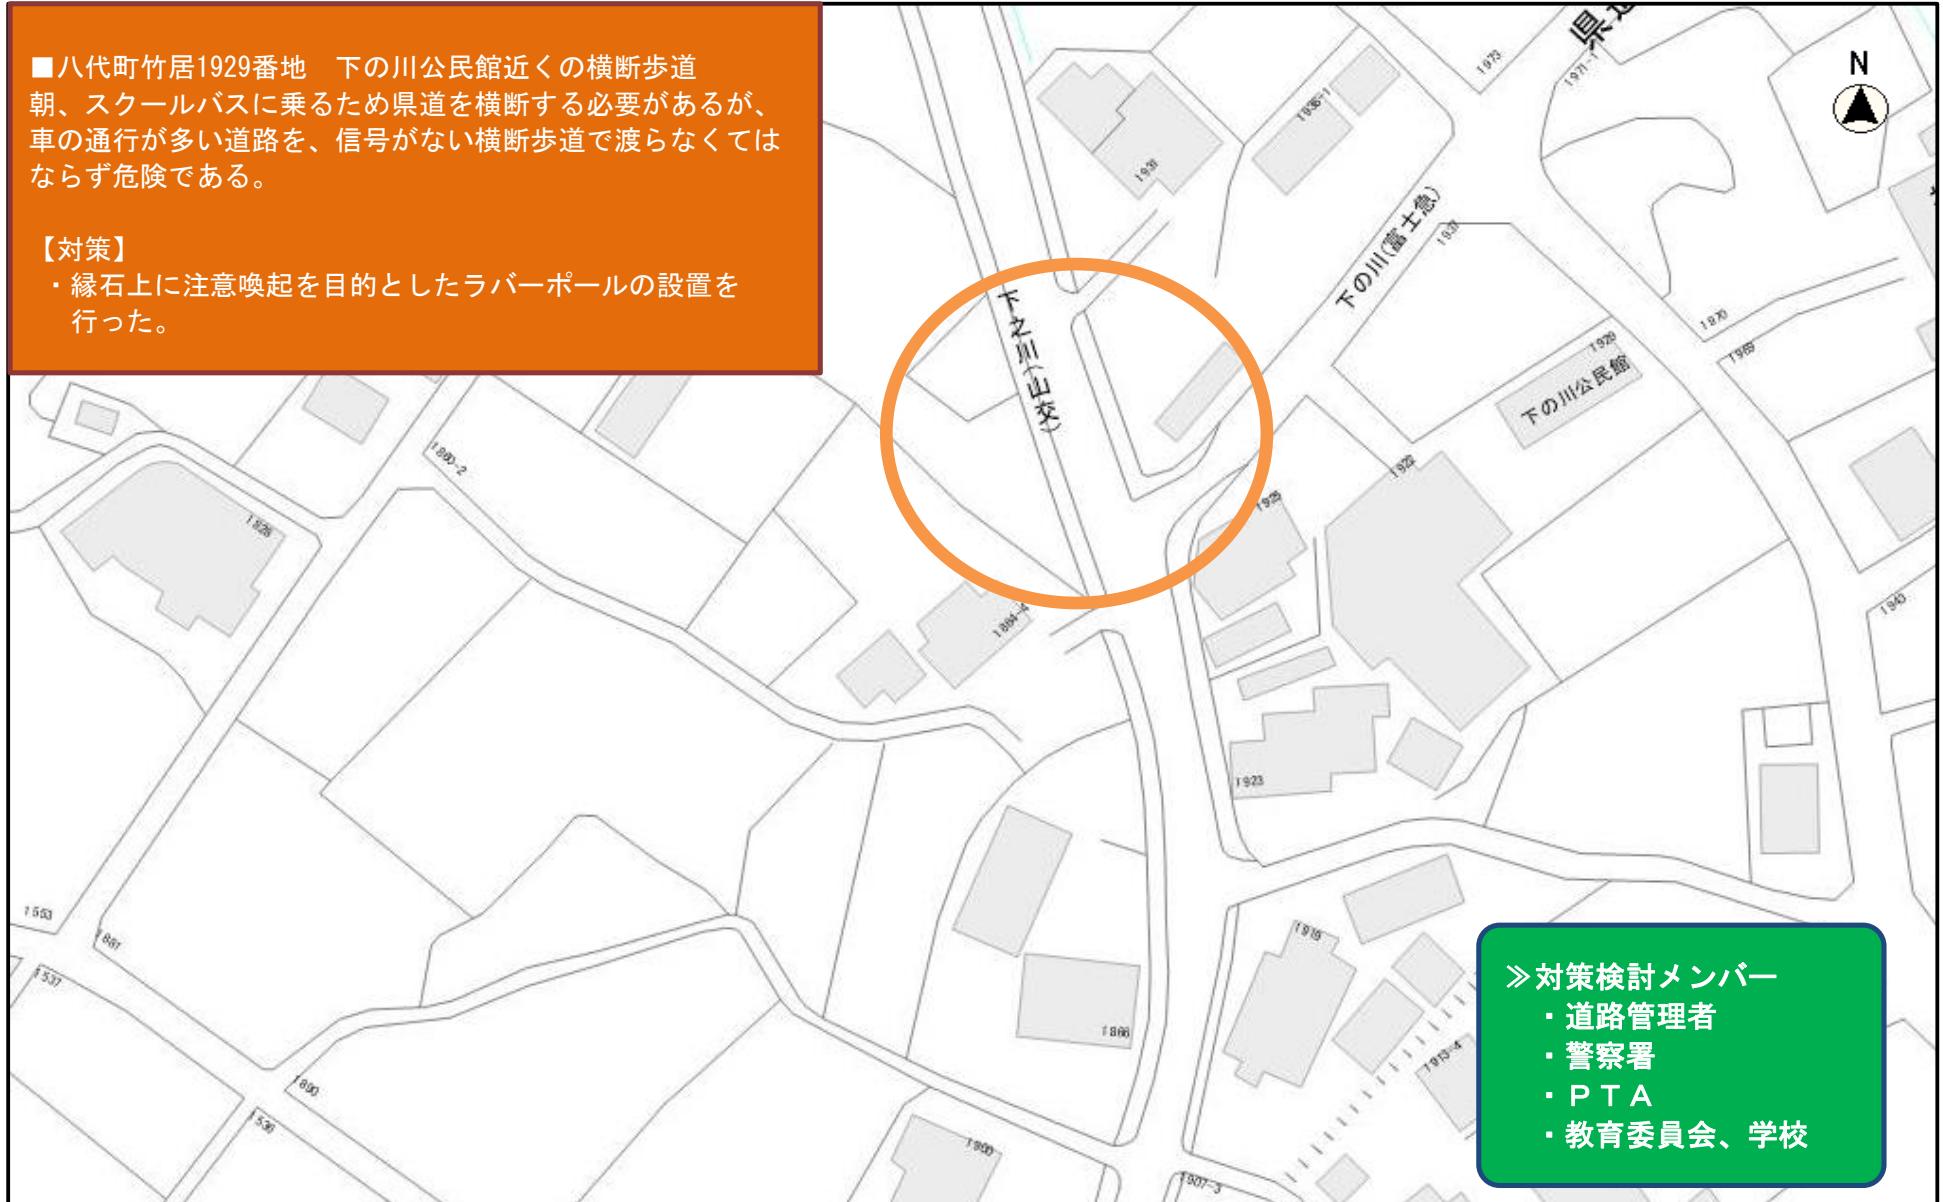
■八代町竹居1929番地 下の川公民館近くの横断歩道
朝、スクールバスに乗るため県道を横断する必要があるが、
車の通行が多い道路を、信号がない横断歩道で渡らなくては
ならず危険である。

- ・縁石上に注意喚起を目的としたラバーポールの設置を行った。

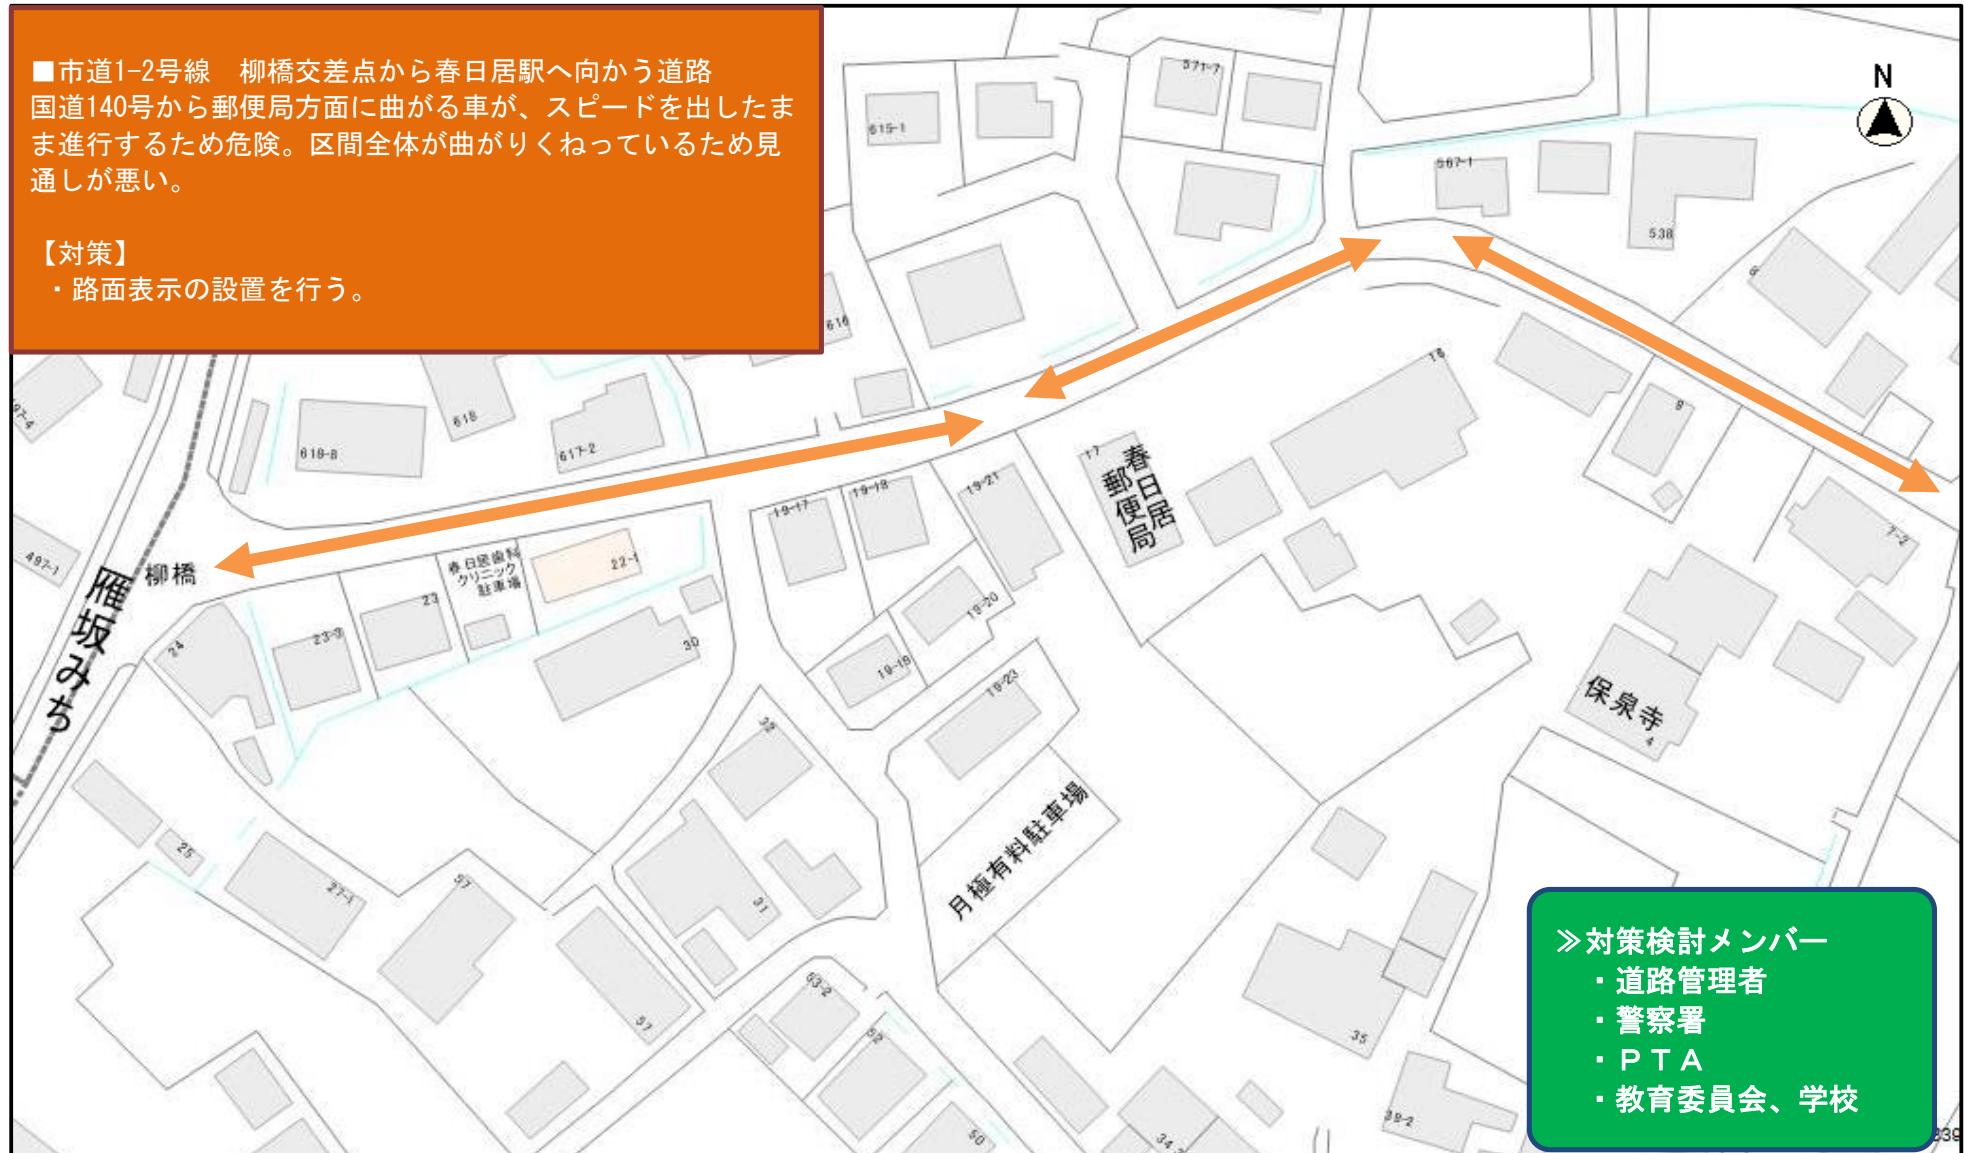
■市道1-2号線 柳橋交差点から春日居駅へ向かう道路
国道140号から郵便局方面に曲がる車が、スピードを出したまま進行するため危険。区間全体が曲がりくねっているため見通しが悪い。

- 路面表示の設置を行う。

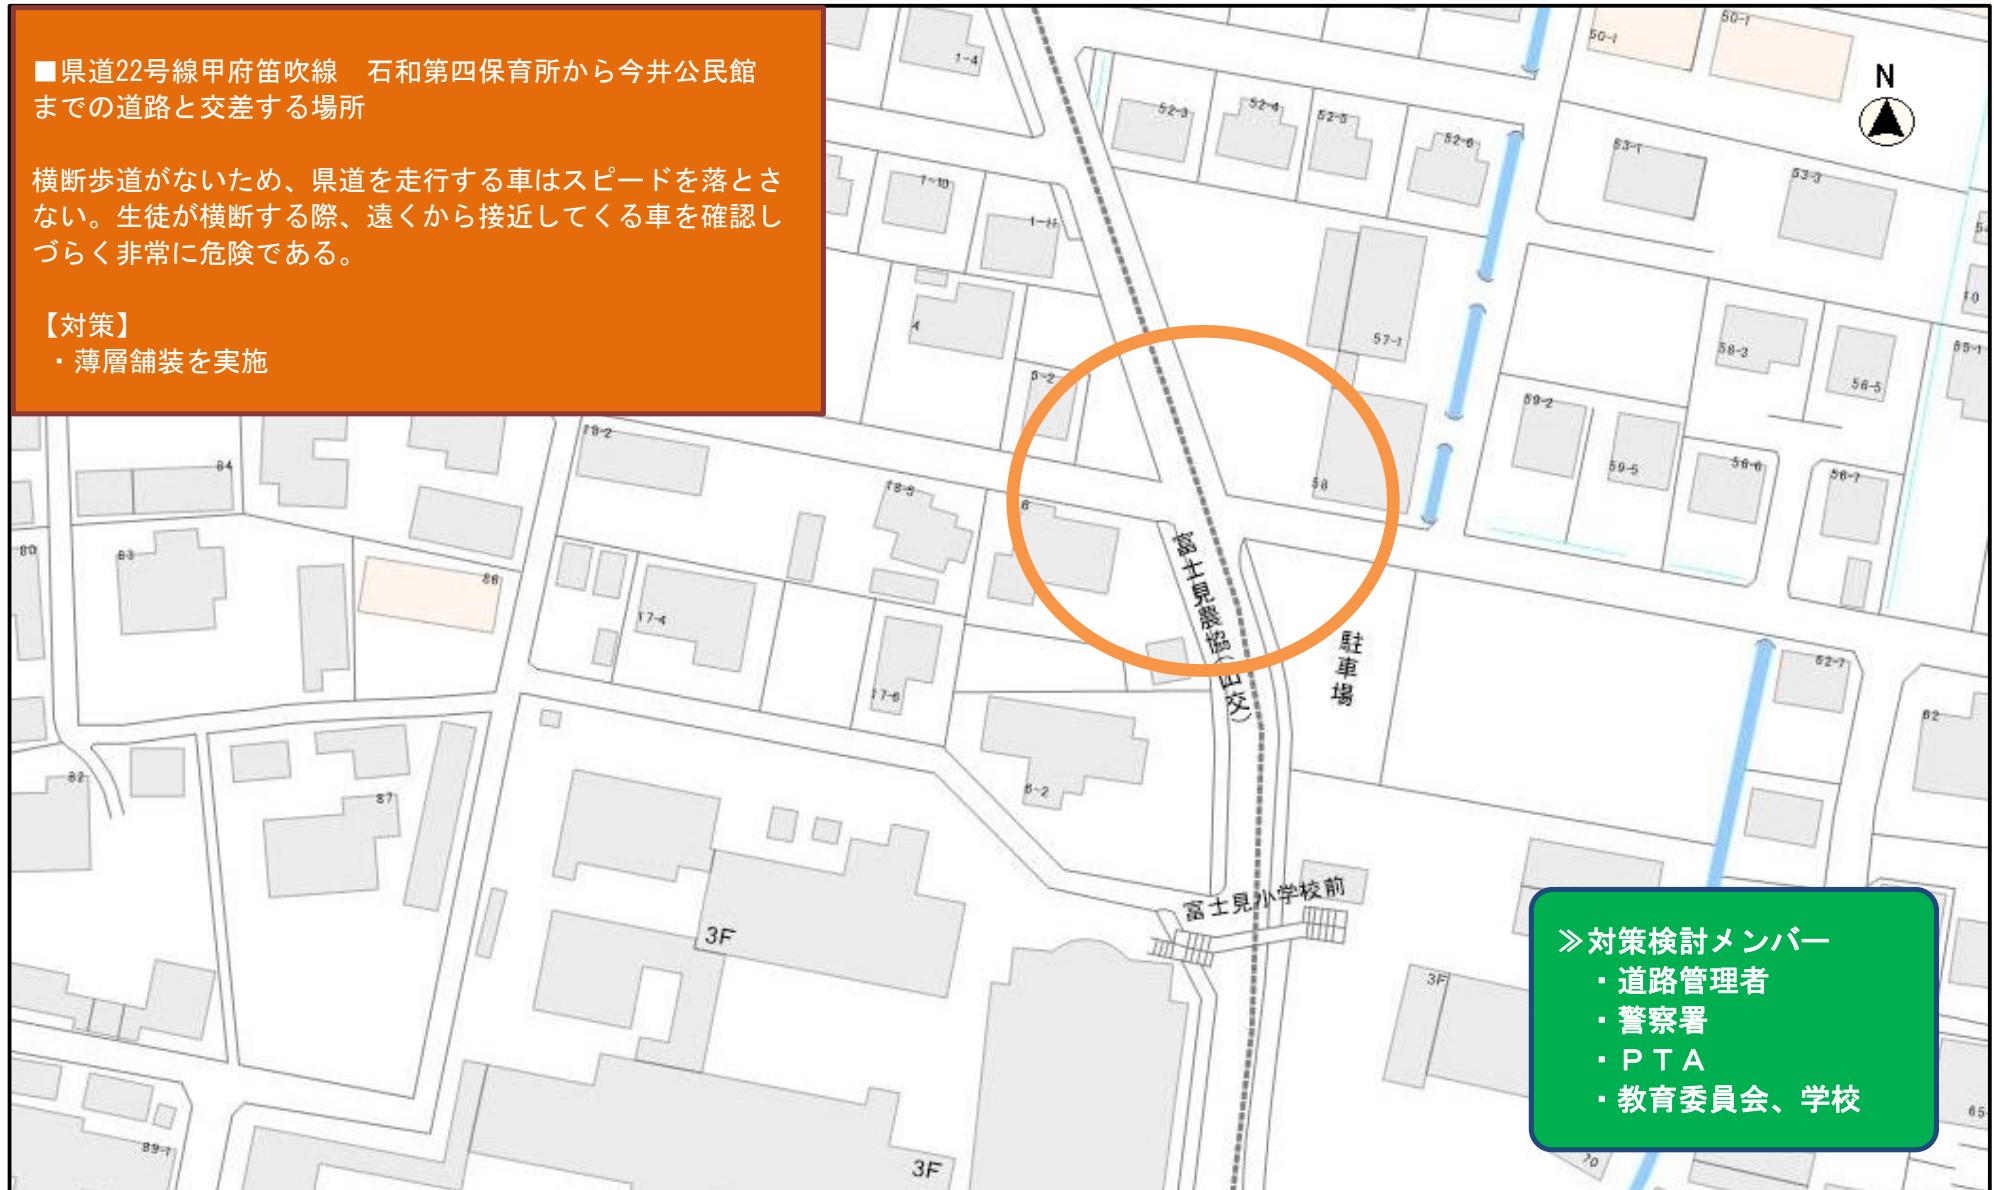
■県道22号線甲府笛吹線 石和第四保育所から今井公民館までの道路と交差する場所

横断歩道がないため、県道を走行する車はスピードを落とさない。生徒が横断する際、遠くから接近してくる車を確認しづらく非常に危険である。

- ・薄層舗装を実施
