令和2年度山梨県交通事故多発地点（区間）調査の概要

●令和2年度事故多発地点（区間）調査箇所の一覧

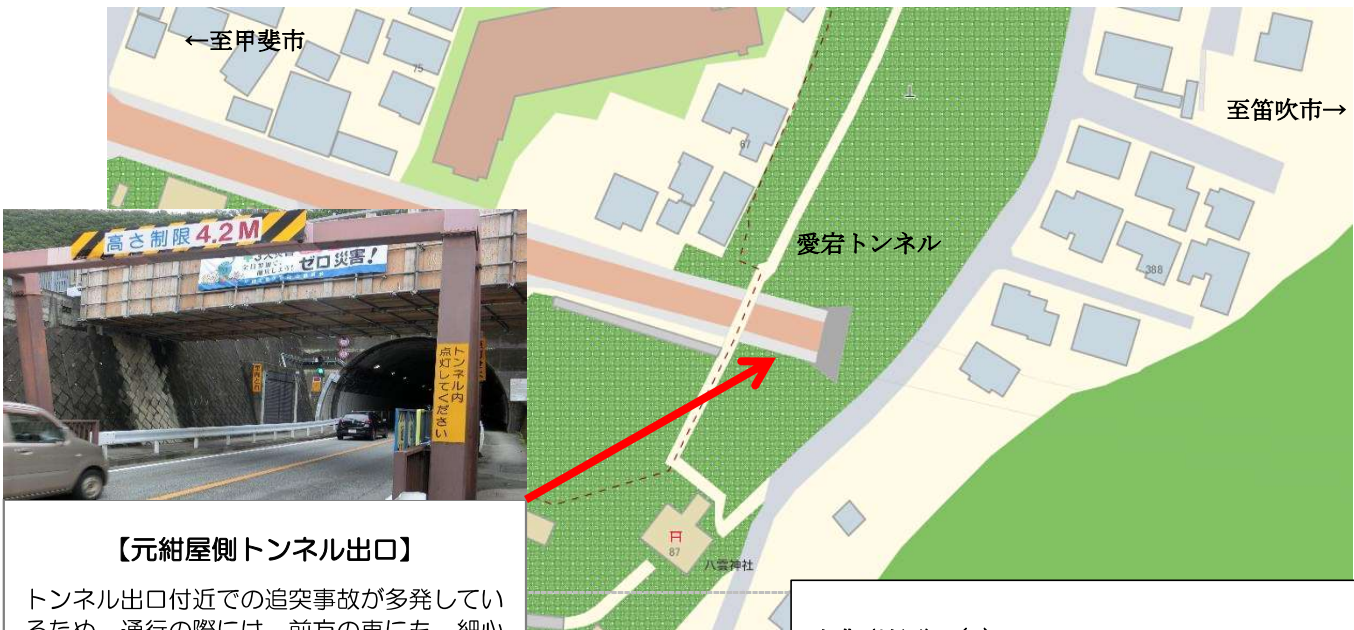
【元紺屋側トンネル出口】

事故の特徴 ○愛宕トンネル元紺屋側出口付近において、
笛吹市方面から進行してきた車による追突
事故が多発しています。

トンネル出口付近での追突事故が多発しているため、通行の際には、前方の車にも、細心の注意を払ってください。

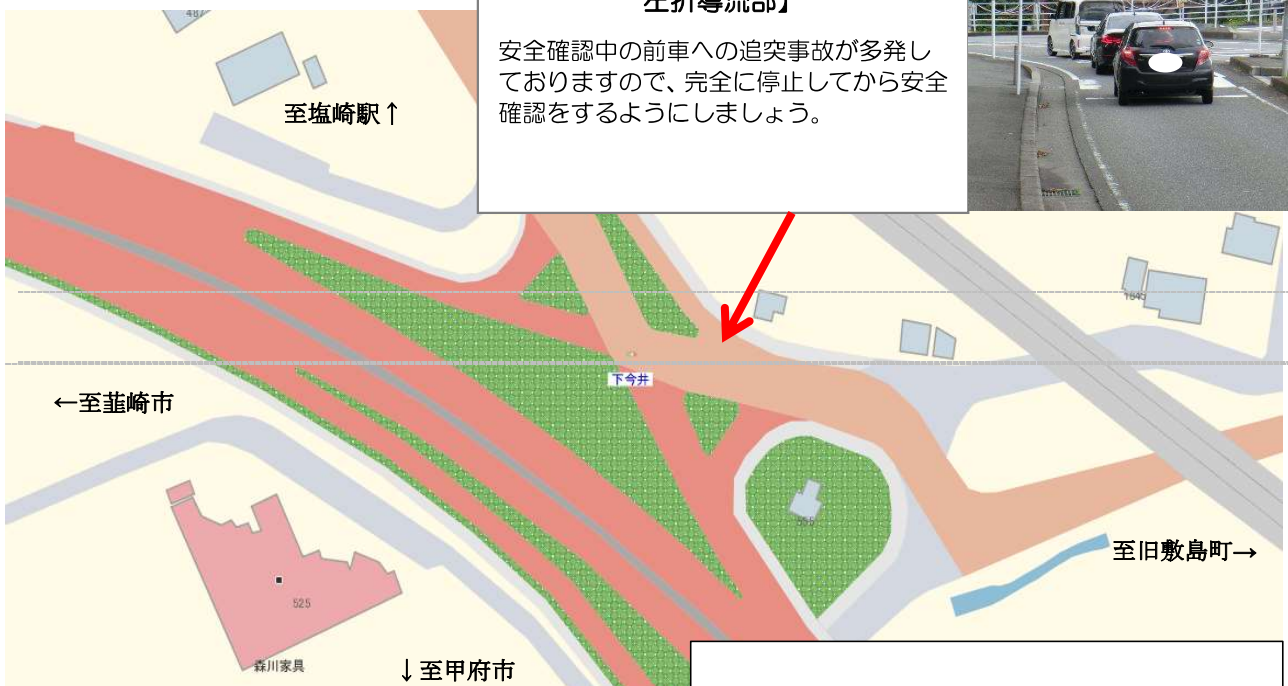
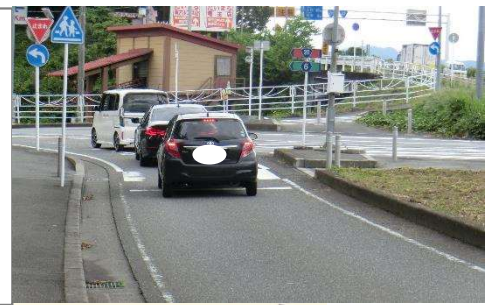
事故の特徴 ○追突事故が多発しています。塩崎駅方面から旧敷島町方面へ向かう車が、国道20号から進行してくる車の安全確認に気を取られた結果、停車中の前方車に追突する事故がほとんどです。

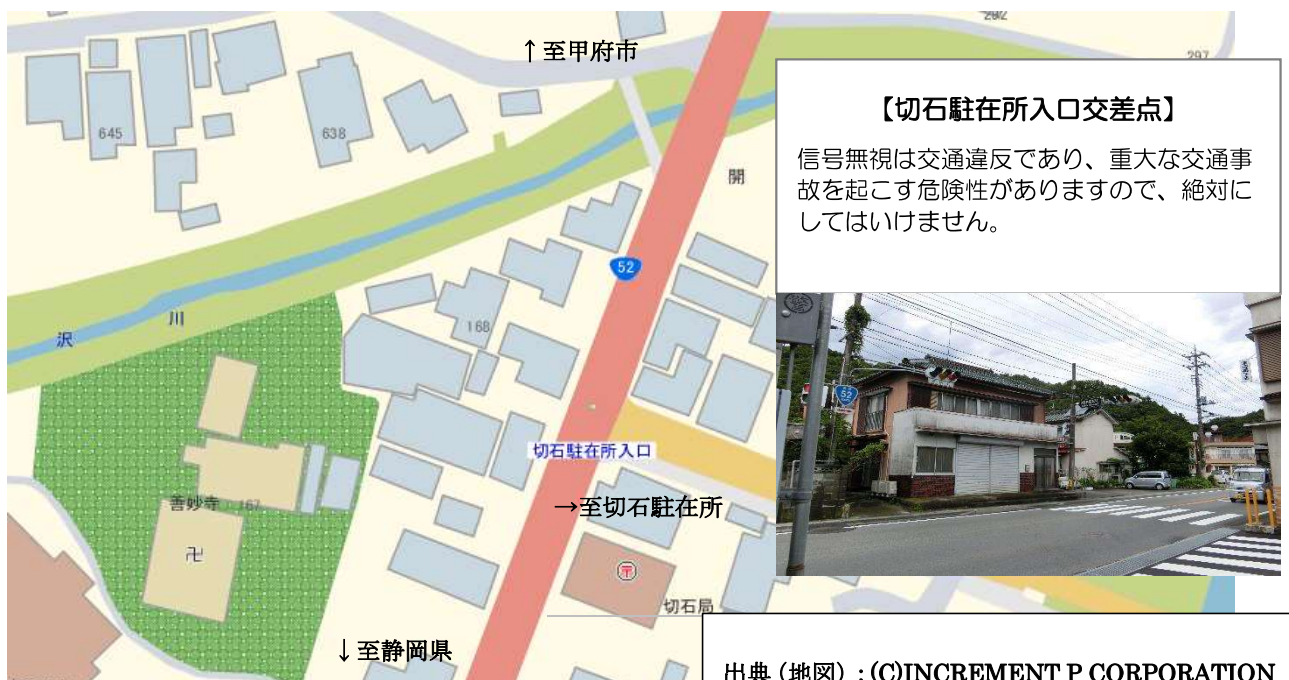
事故の特徴 ○区間全般で交通事故が発生していますが、特に切石駐在所入口交差点における出合頭事故が顕著であり、そのすべてが信号無視違反によるものです。

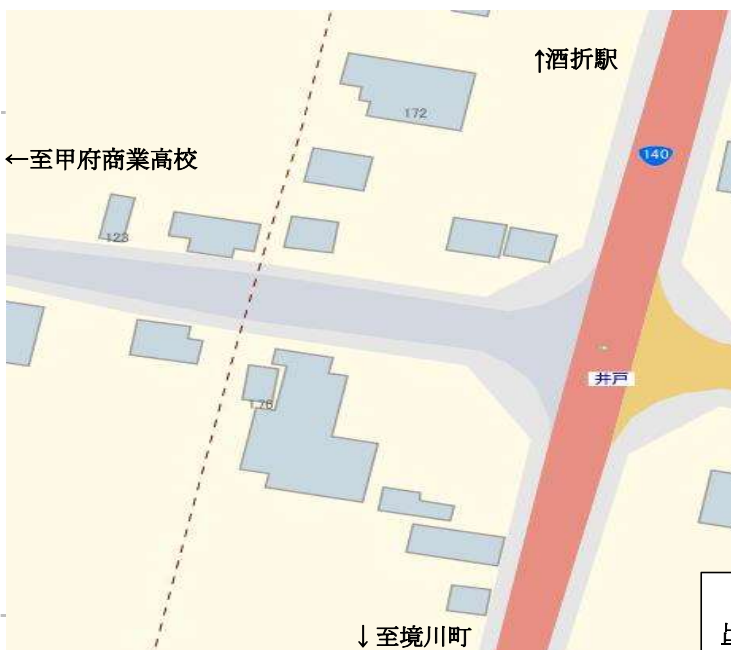
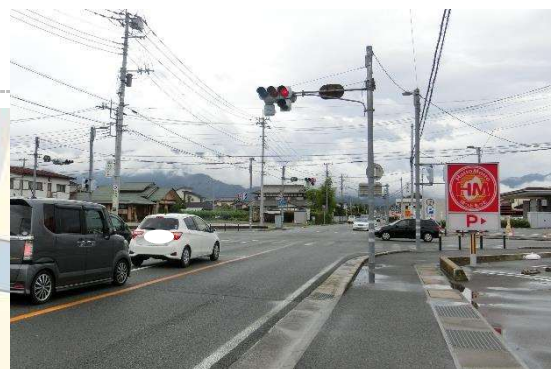
【井戸交差点】

事故の特徴 ○交差点全般で交通事故が発生していますが、特に追突や右左折時の事故が多くみられます。

非常に通行量が多い交差点です。また、付近には路外施設等もありますので、車はもちろんですが、歩行者等にも気を付けて走行しましょう。

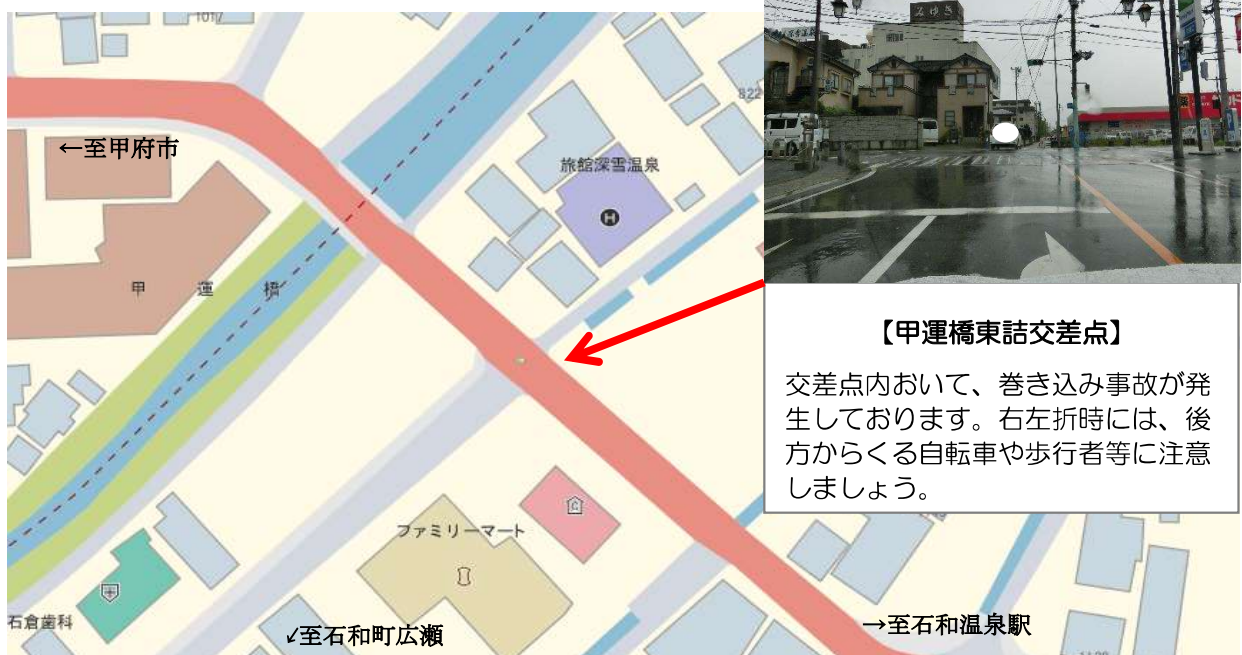
事故の特徴 ○区間全般において、多数の事故が発生していますが、本区間の特徴としては工作物への衝突事故があげられます。

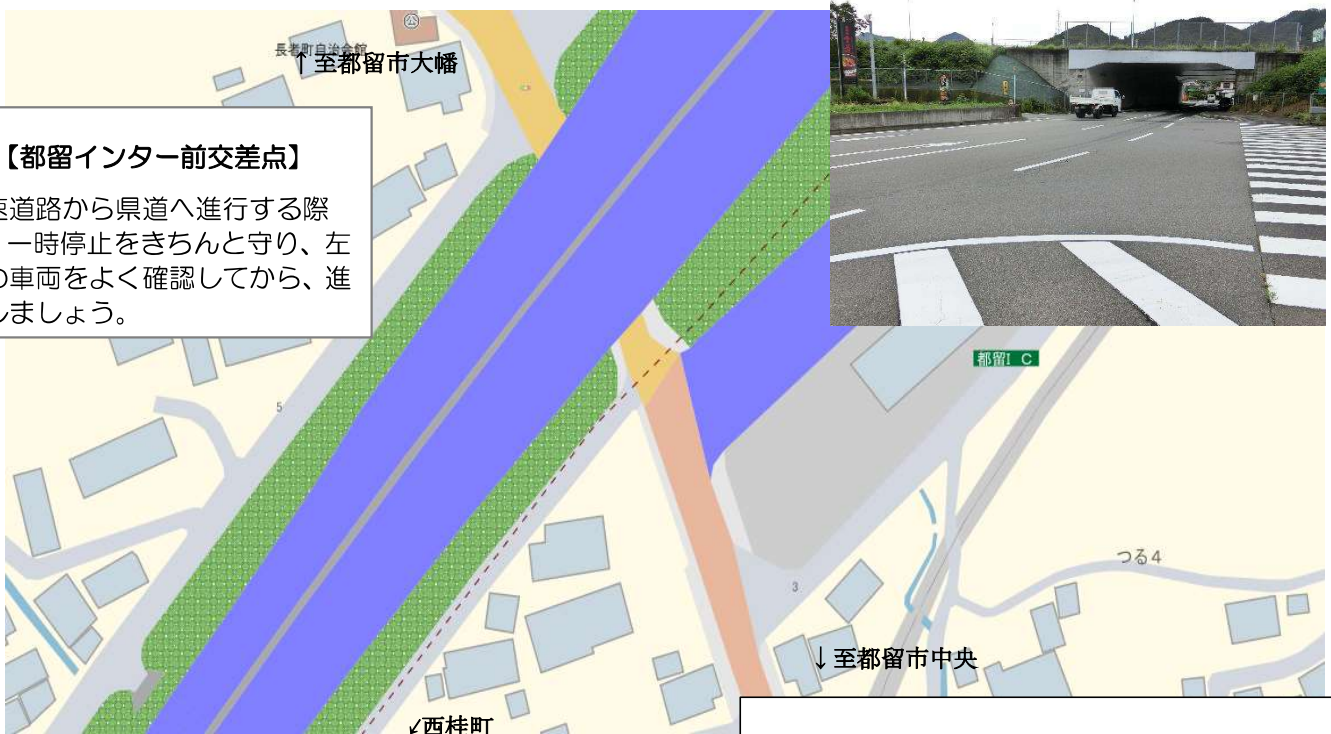
【都留インター前交差点】

事故の特徴 ○本交差点では高速道路から進行してきた車との出合頭事故が、ほとんどを占めています。

高速道路から県道へ進行する際は、一時停止をきちんと守り、左右の車両をよく確認してから、進行しましょう。

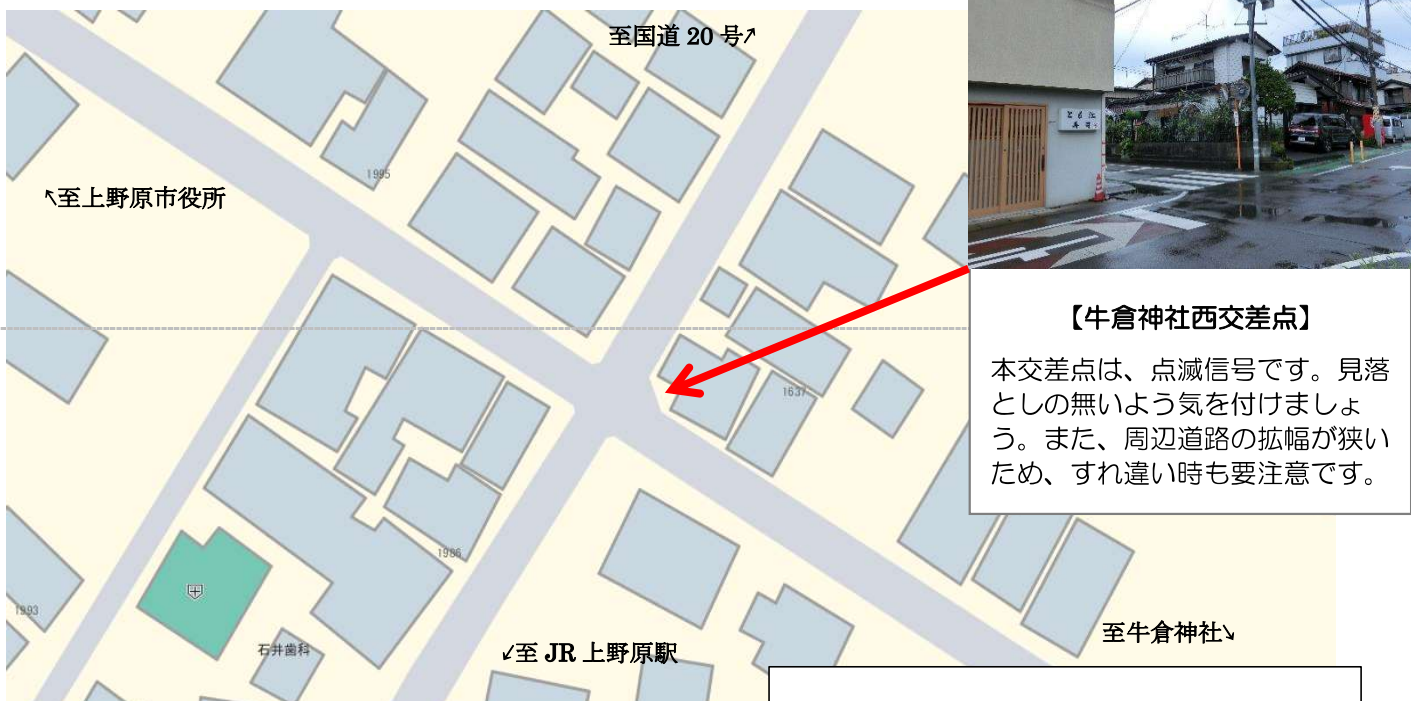
【牛倉神社西交差点】

事故の特徴 ○交差点内における出合頭事故が多数を占めており、そのうちの3件が信号無視による事故になります。

本交差点は、点滅信号です。見落としの無いよう気を付けましょう。また、周辺道路の幅が狭いため、すれ違い時も要注意です。
