令和4年度山梨県交通事故多発地点（区間）調査の概要

●令和4年度事故多発地点（区間）調査箇所の一覧

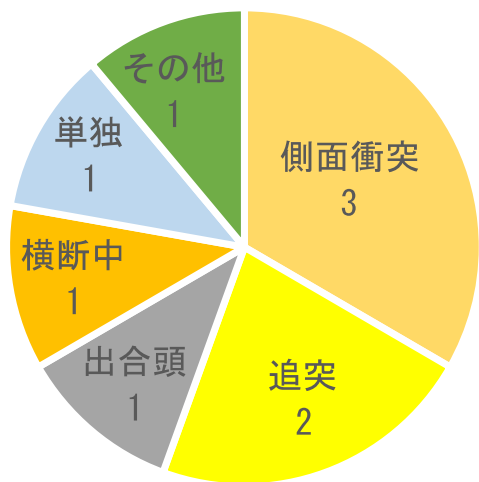
① 貢川小南交差点【地点】

→人身	3件
→物損	6件
事故の特徴	交差点において側面衝突や追突事故等が発生しています

- 1 県道進行時は、前方を確認し、車線変更時はしっかり安全を確認しましょう。
- 2 市道側を通行する車両は、交差点を通行する際、しっかり安全を確認しましょう。

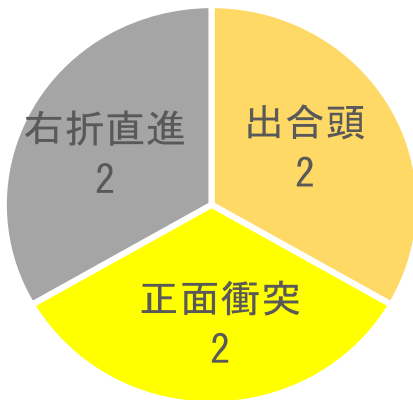
② 金属工業団地西側交差点【地点】

→人身	3件
→物損	3件
事故の特徴	交差点形状を見誤ったり、一時停止標識の見落としの事故が発生しています

交差点通過時は、交差点を通行する車両の動静に十分注意しましょう。
特に雨天や夜間の通行には、十分注意しましょう。

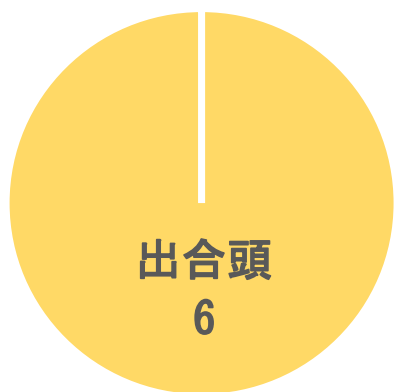
③ 恵信甲府病院南東交差点【地点】

→人身	1件
→物損	5件
事故の特徴	いずれの事故も出合頭です

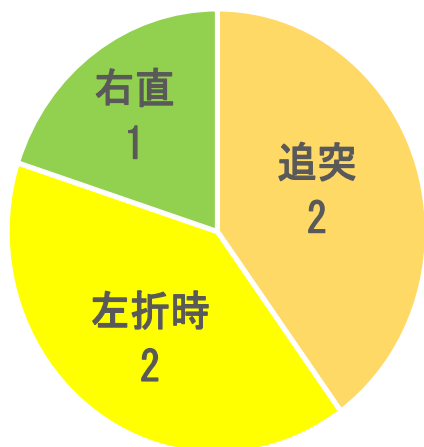
④ 竜王西小学校北交差点【地点】

→人身	1件
→物損	4件
事故の特徴	追突事故、交差点内事故（左折時、右直事故）が発生しています。

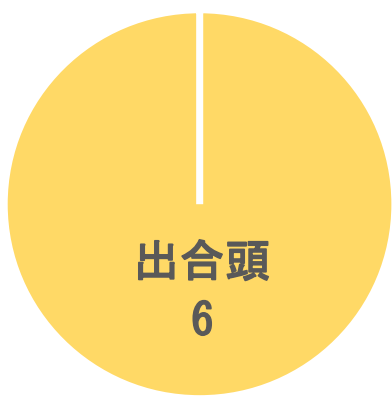
⑤ 春日居コミュニティ公園南側十字路交差点【地点】

→人身	1件
→物損	5件
事故の特徴	事故の形状は、いずれも出合頭によるものです

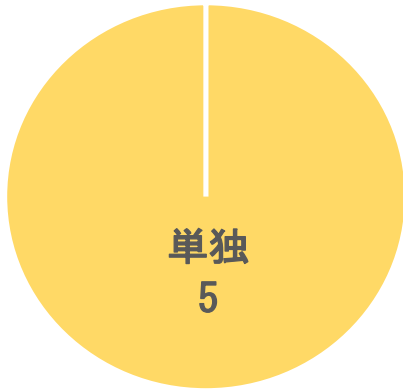
⑥ 甲州市塩山上萩原4783-533先 S 字カーブ (柳沢峠 S 字カーブ) 【区間】

→物損	5 件
事故の特徴	事故の形状は、いずれも単独事故です

塩山方面から丹波山村方面に向け下り坂となっています。十分スピードを緩めて通行しましょう。

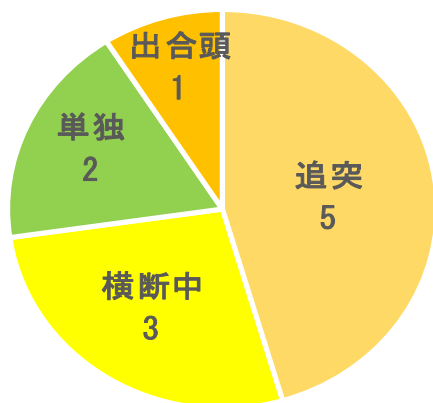
⑦ 船津登山道入口交差点【地点】

→人身	4件
→物損	7件
事故の特徴	追突事故が多く、横断中の事故等も発生しています

- 1 交通量の多い交差点です。前方をしっかりと確認して運転しましょう。
- 2 右左折時は、歩行者等の動静をしっかりと確認しましょう。

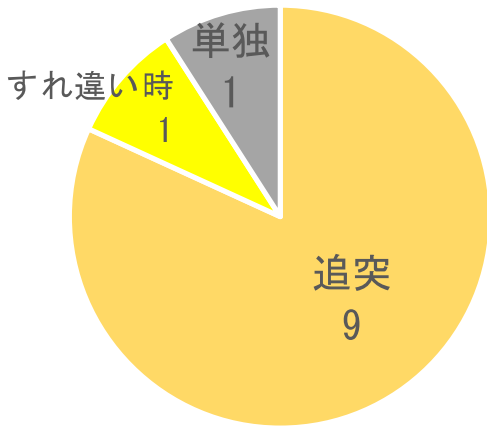
⑧ 南都留郡富士河口湖町河口地内国道137号 谷抜（加マク）トンネル付近（距離1.0km）【区間】

→人身	3件
→物損	8件
事故の特徴	追突事故が多く発生しています

渋滞している場合もありますので、前をしっかりと見て運転しましょう。トンネル内は、確実にライトをつけましょう。

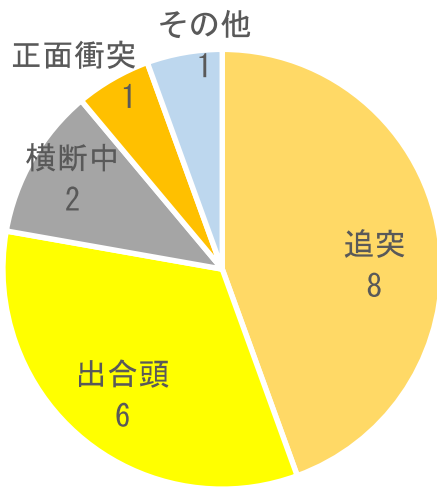
⑨ 都留市田野倉466番地～
都留市田野倉144番地まで（距離1.0km）【区間】

→人身	9件
→物損	9件
事故の特徴	追突事故や出合頭の事故が多く発生しています

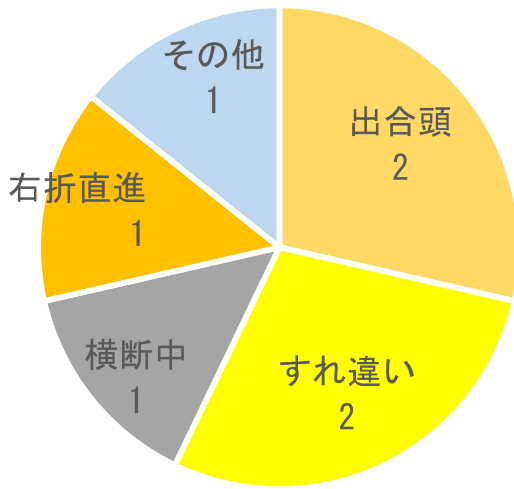
⑩ 上野原駅入口交差点【地点】

→人身	2件
→物損	5件
事故の特徴	出合頭や横断中、右折直進事故等、交差点内の事故が発生しています。
