# 第1章 計画策定の沿革・目的

今回策定を行う『史跡甲斐国分寺跡・甲斐国分尼寺跡保存活用計画』（以下、「本計画」という）では史跡甲斐国分寺跡・甲斐国分尼寺跡の現状と課題を整理したうえで、史跡の本質的価値を共有するとともに、その価値を確実に未来へ継承していくための方法や、活用、整備、管理運営の方向性等を明文化し、市民協働により史跡整備を推進していくことを目指す。

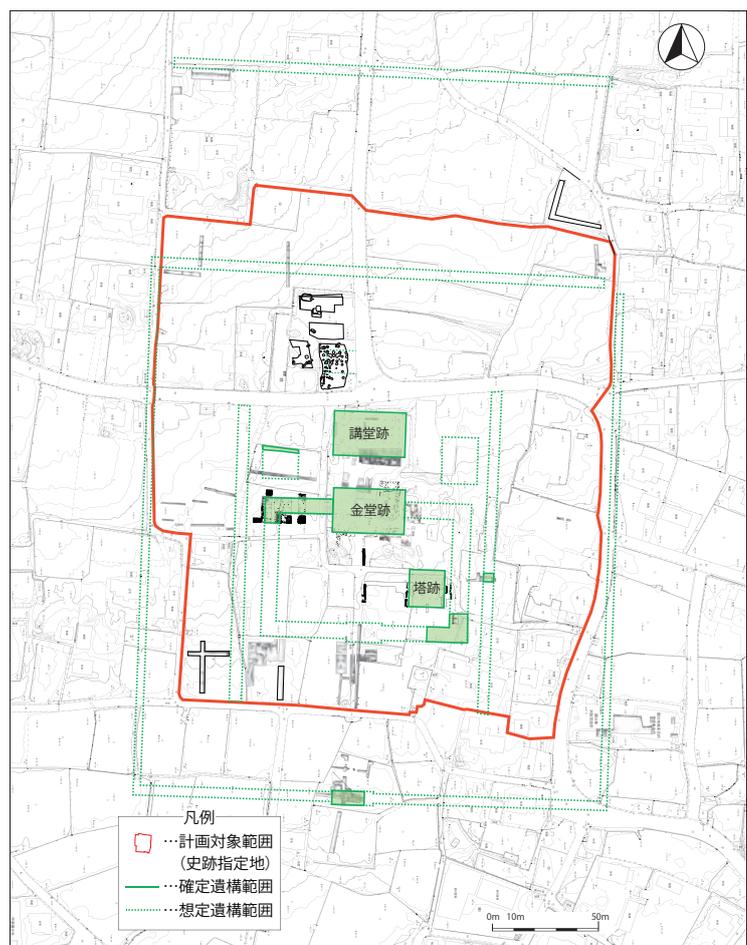
これまでの発掘調査から、甲斐国分寺は、金堂を中心として塔が南東に配され、それらの建物を回廊が取り囲み、背後に講堂が配されるという大官大寺式の伽藍配置が想定されている。

図\_ 甲斐国分寺跡伽藍配置図

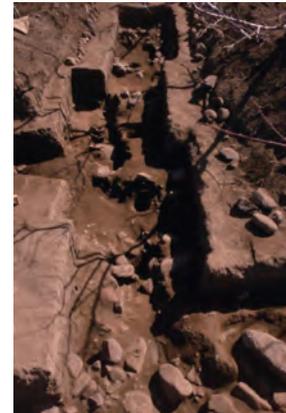
おもな遺構	概要
南門跡	参道南端のT字路より南の畑で確認。桁行3間(8.1 m) 梁間2間(4.2 m)の礎石建物。礎石は欠失していたが、据方より規模が判明。敷石の一部を確認。
南辺溝	幅2 m以上、深さ1 mの東西溝で、南門西縁中央から始まる。溝の北縁には大型の石が縦に並ぶ。
北辺築地塀	北側に隣接する松原遺跡内より、造り出し基壇の上に造られた築地塀と南側の溝を検出。築地塀の基底幅は約1.5 m。

写真\_南門跡(西から)

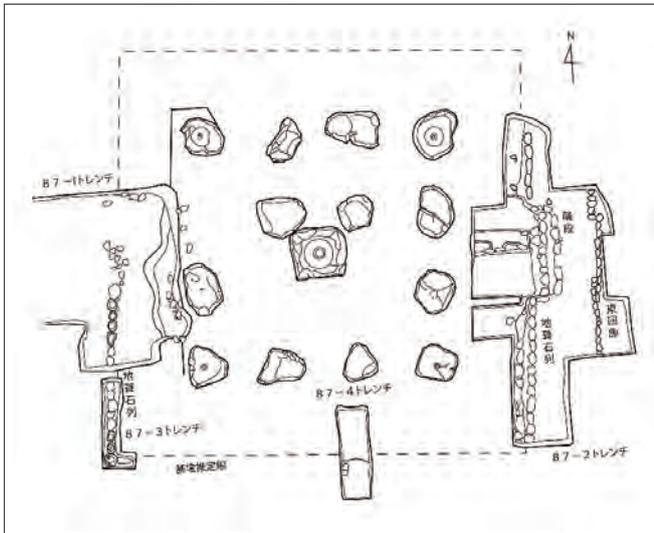
図 塔跡遺構図

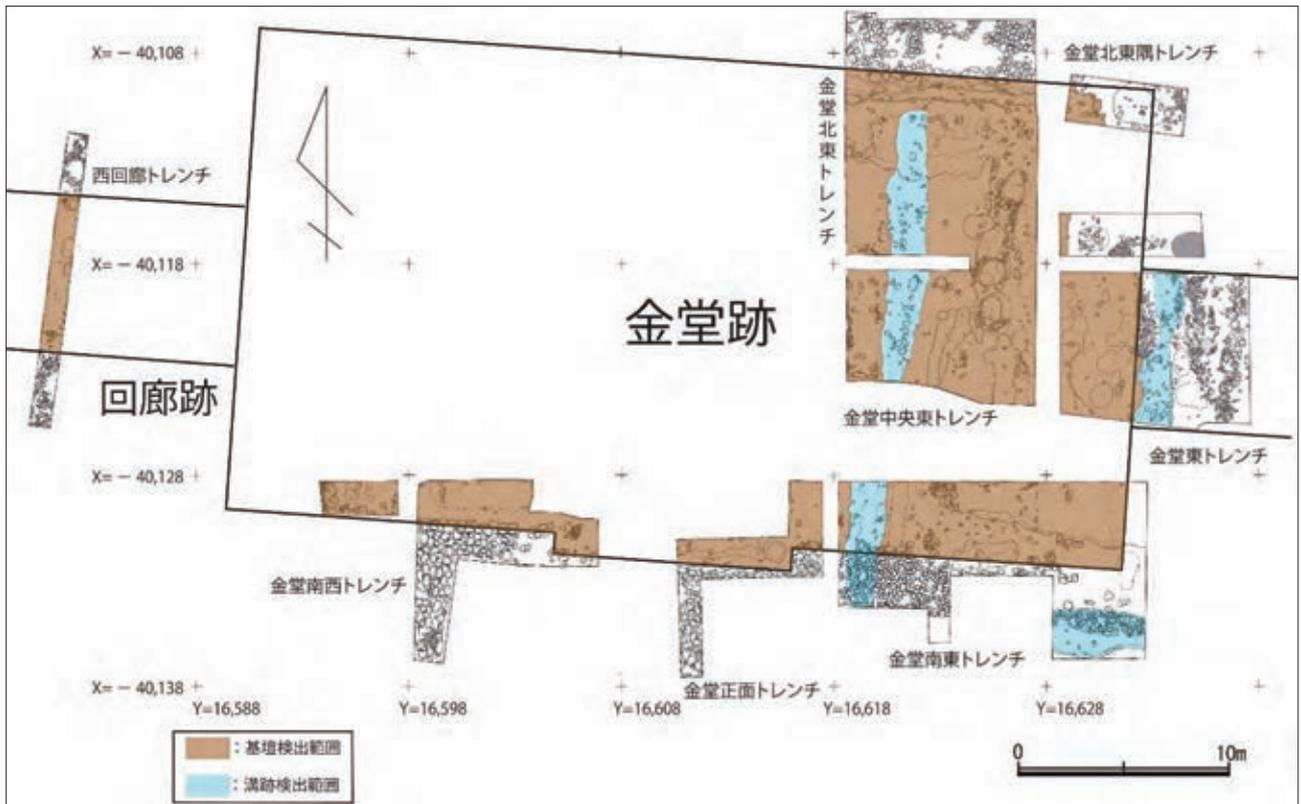
また、発掘調査により甲斐国分寺跡の金堂跡は、移転前の護國山國分寺の薬師堂があった場所が金堂の中心部であることが判明した。

図 金堂跡遺構図（平成 20・21 年度の調査）

- 基壇は、掘込地業が施され、黄褐色ローム質土と暗褐色土を混ぜて交互に築き固めた版築基壇である。
- 基壇は北側で基壇上面から約 40 cm、南側では約 1 mと、水平になるよう掘込地業が施され、北側の低い地盤を基準に、南側の高い方をより掘り込むことで、傾斜する当該地形形状の特性をカバーする特徴が見られる。
- 南面と背面（北側）の石敷が確認されたが、雨落ち溝はないものと考えられる。
- 北側で基壇の立ち上がりを確認した。基壇化粧（外装）は乱石積と考えられる。
- 金堂側の中央部に回廊跡が取り付く。

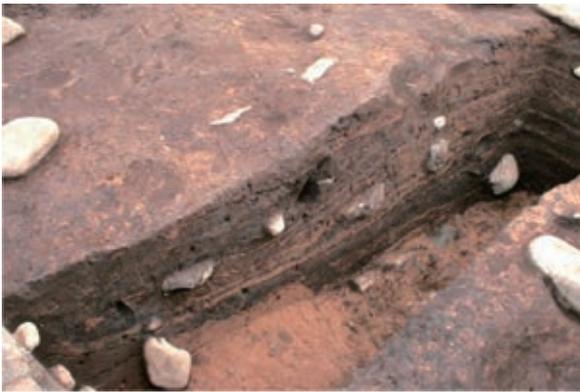
写真\_金堂基壇版築堆積状況

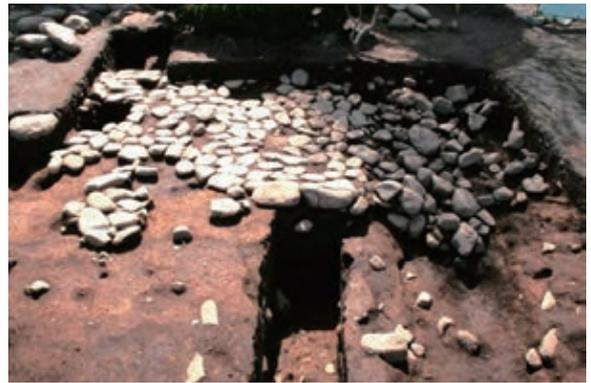
写真\_金堂南東石敷・地覆石・基壇（北から）

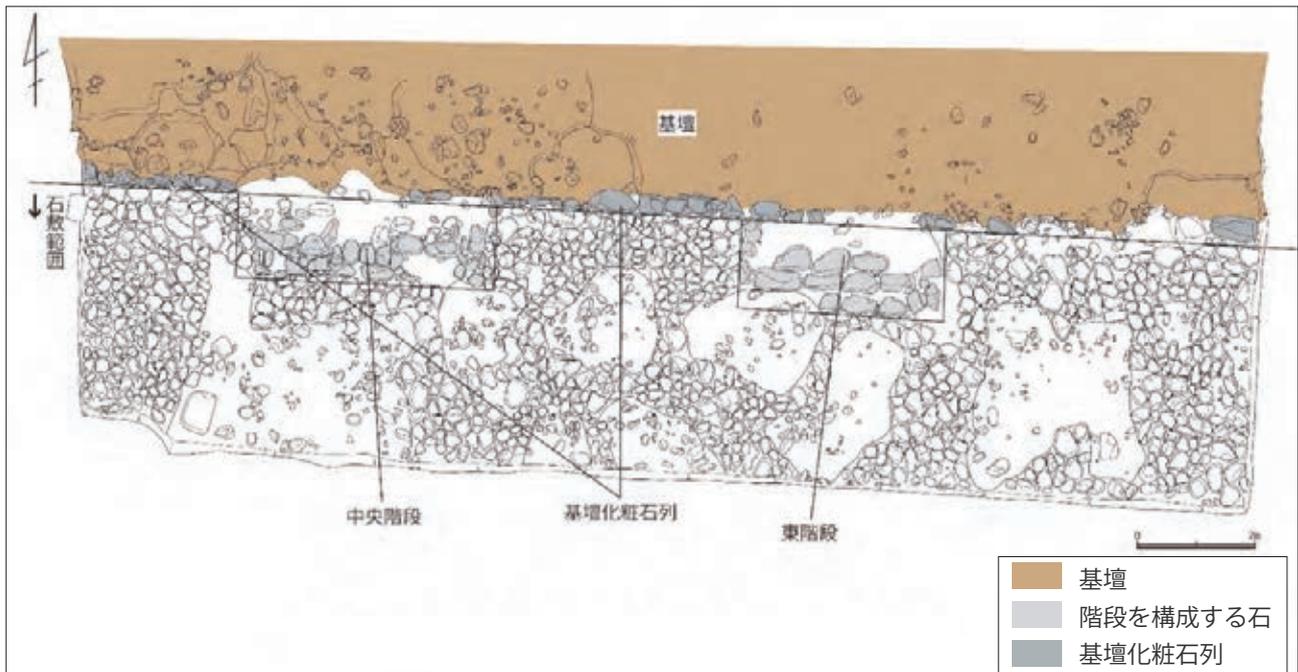
- 建物礎石が32個残存する。残存する礎石の状況から桁行88尺の7間26.4m、梁間46尺の4間13.66mの建物であり、礎石南側では基壇に沿って化粧石列が確認された。
- 南端の礎石列の中心から基壇化粧の石列までの距離は3mであり、軒の出は少なくとも3mと推測されることから、基壇の規模は、東西約32.4m、南北約19.66mと推定される。
- 中央では、柱間1間におさまる幅約3.8mの階段跡が検出され、その東側では、東から2つ目の柱間に対応する幅約3.5mの石階段が検出された。

図 講堂正面石敷・階段・基壇化粧石列・基壇平面図

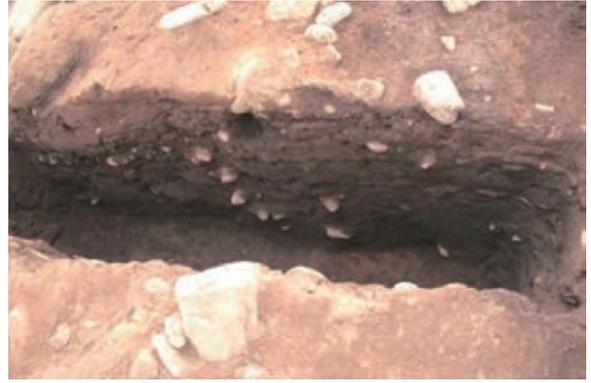
- 基壇上面から約 1.1 m掘り込まれた掘込地業が施された基壇であることが確認された。基壇の版築は石敷の敷設面を境に、上部は暗褐色土と黄褐色ローム質土の交互層、下部は暗褐色土と黒色粘質土の交互層という差異がある。いずれも根石や壺地業は確認されないことから、基壇構築に併せて礎石を据えたと推定される。
- 南では、石敷から礎石上面まで約 90 cmの高さを測る。金堂と講堂では、基壇化粧に相違がある。
- 基壇外装（化粧）は、地覆石を設置せず、地面に穴を掘りそこに石を立て並べている。
- 南面は金堂周辺同様に、雨落溝はなく、石敷が金堂の北側まで続き、南側に僅かに下降する。
- 南面の階段は 4 段の石階段が 3 基あると推定される。発掘調査では、幅約 3.8 mの中央階段（東の柱間から 4 間目）、幅約 3.5 mの東階段（東から 2 間目）が確認されており、左右対称であるならば中央階段の西側（東から 6 間目）に対応する階段があると推定される。
- 中央の柱間は約 4.2 mあるのに対し、中央階段の幅は約 3.8 mであったため、創建当初は中央の柱間と同じであったと推測される。
- 階段の裏側には基壇外装の石列が確認されることから、基壇外装を造った後、設けられたことがわかる。階段は 3 段残っていたが、基壇や礎石の高さから 4 段あったものと推定され、特に中央階段は何回も補修されたことがうかがえる。

写真 講堂基壇断ち割り状況

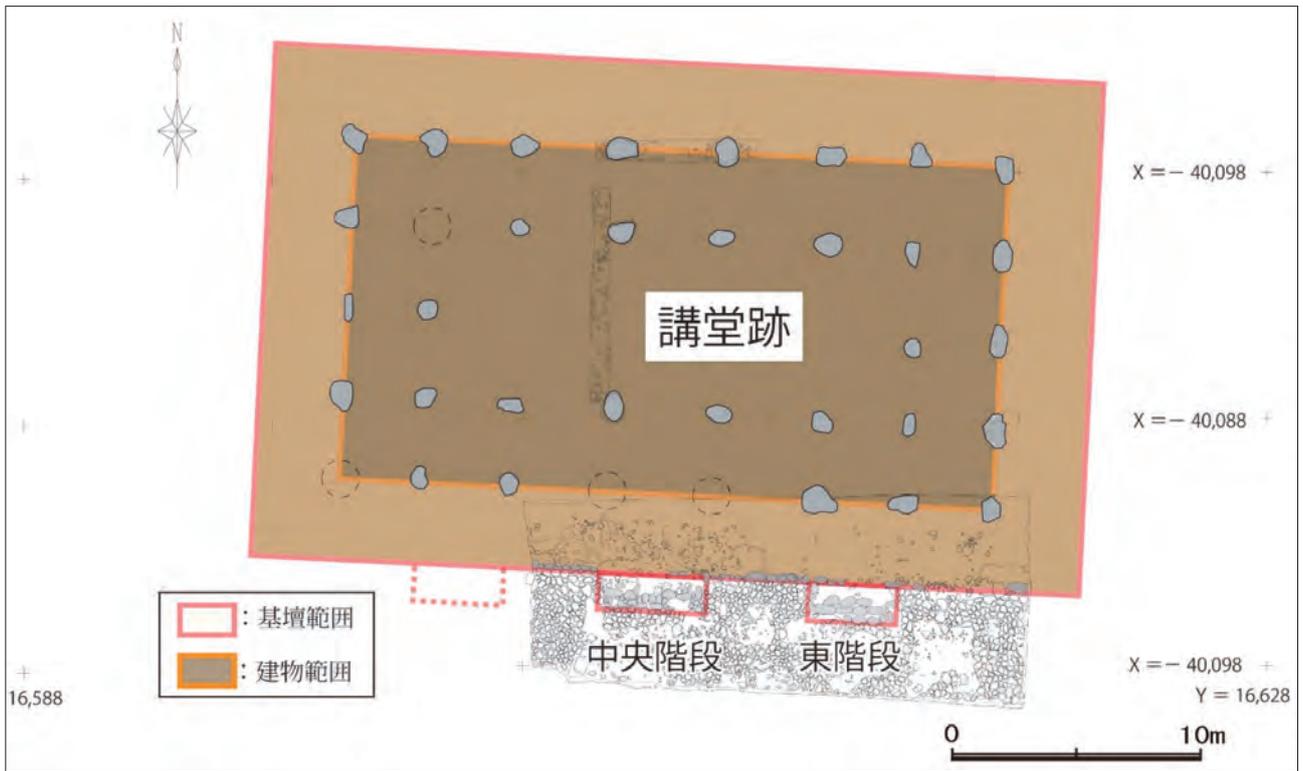
図 講堂跡礎石配置および正面石敷遺構図（平成 21・22 年度の調査）

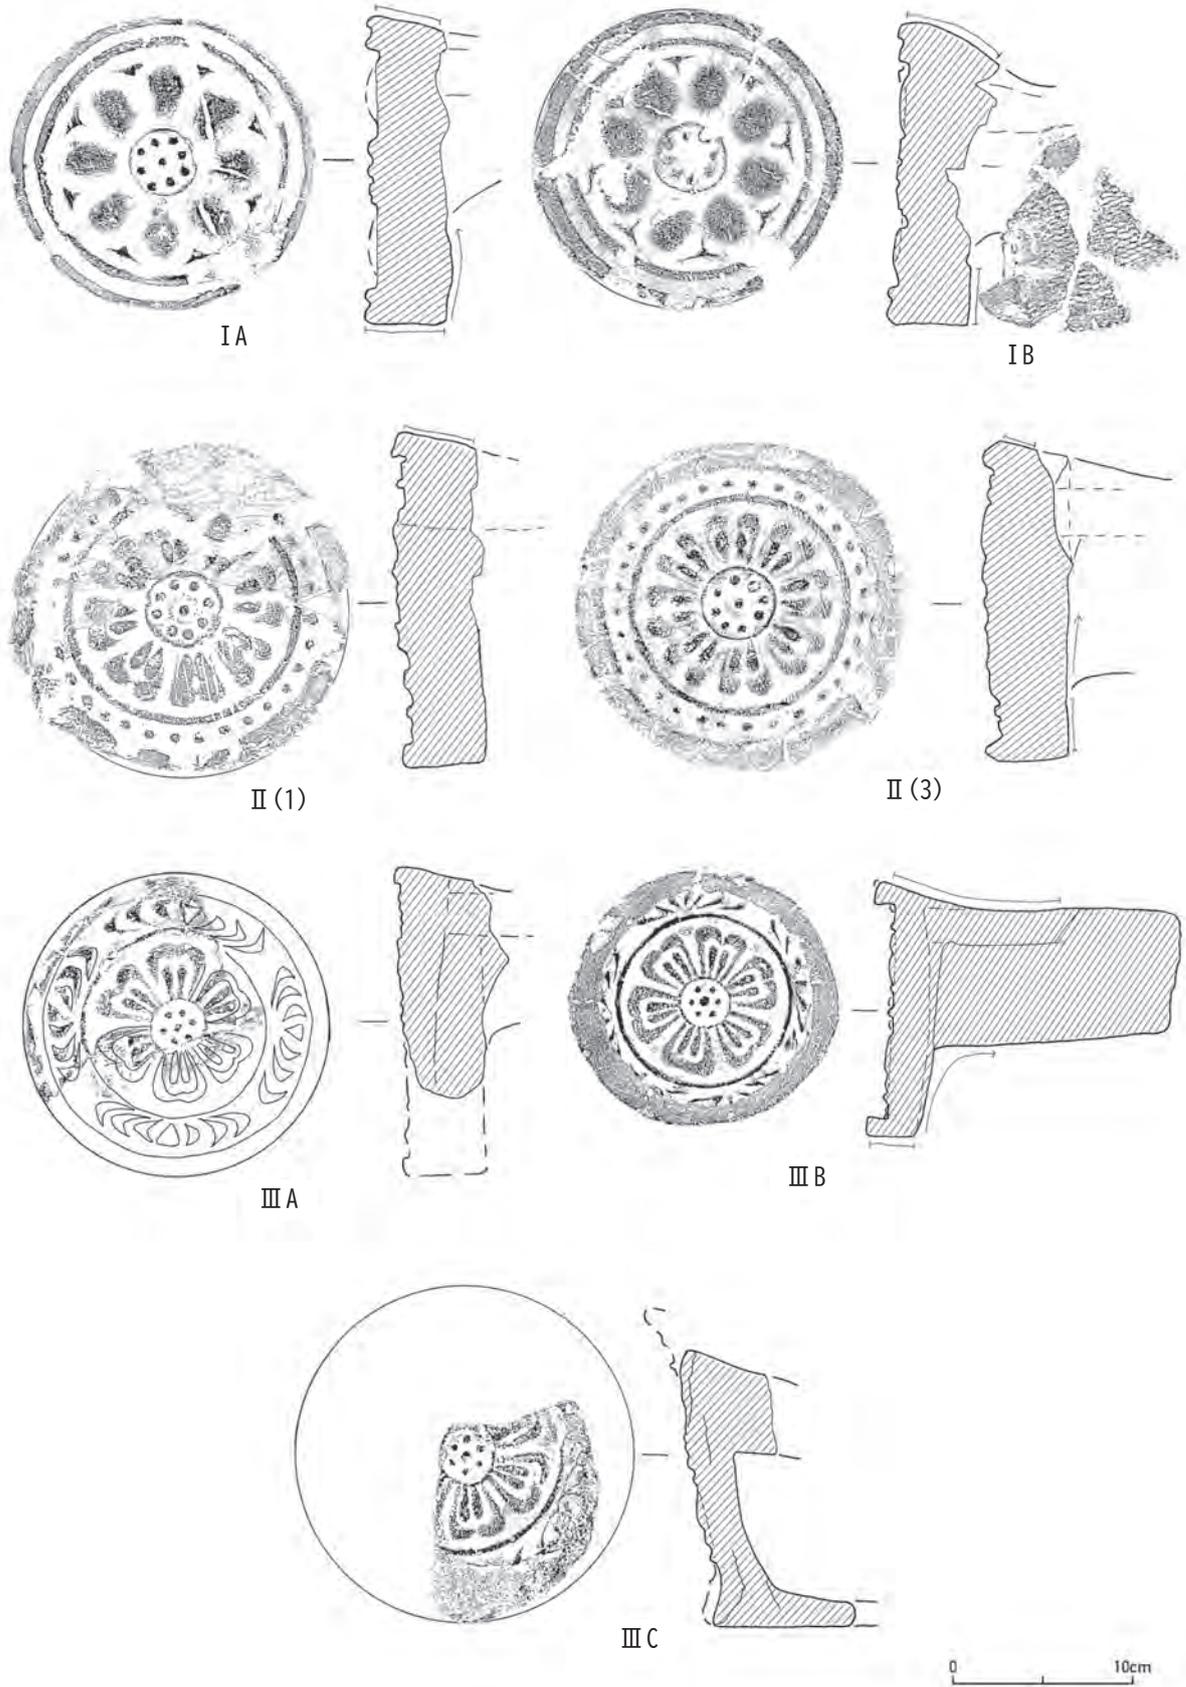
図 軒丸瓦型式 (1)

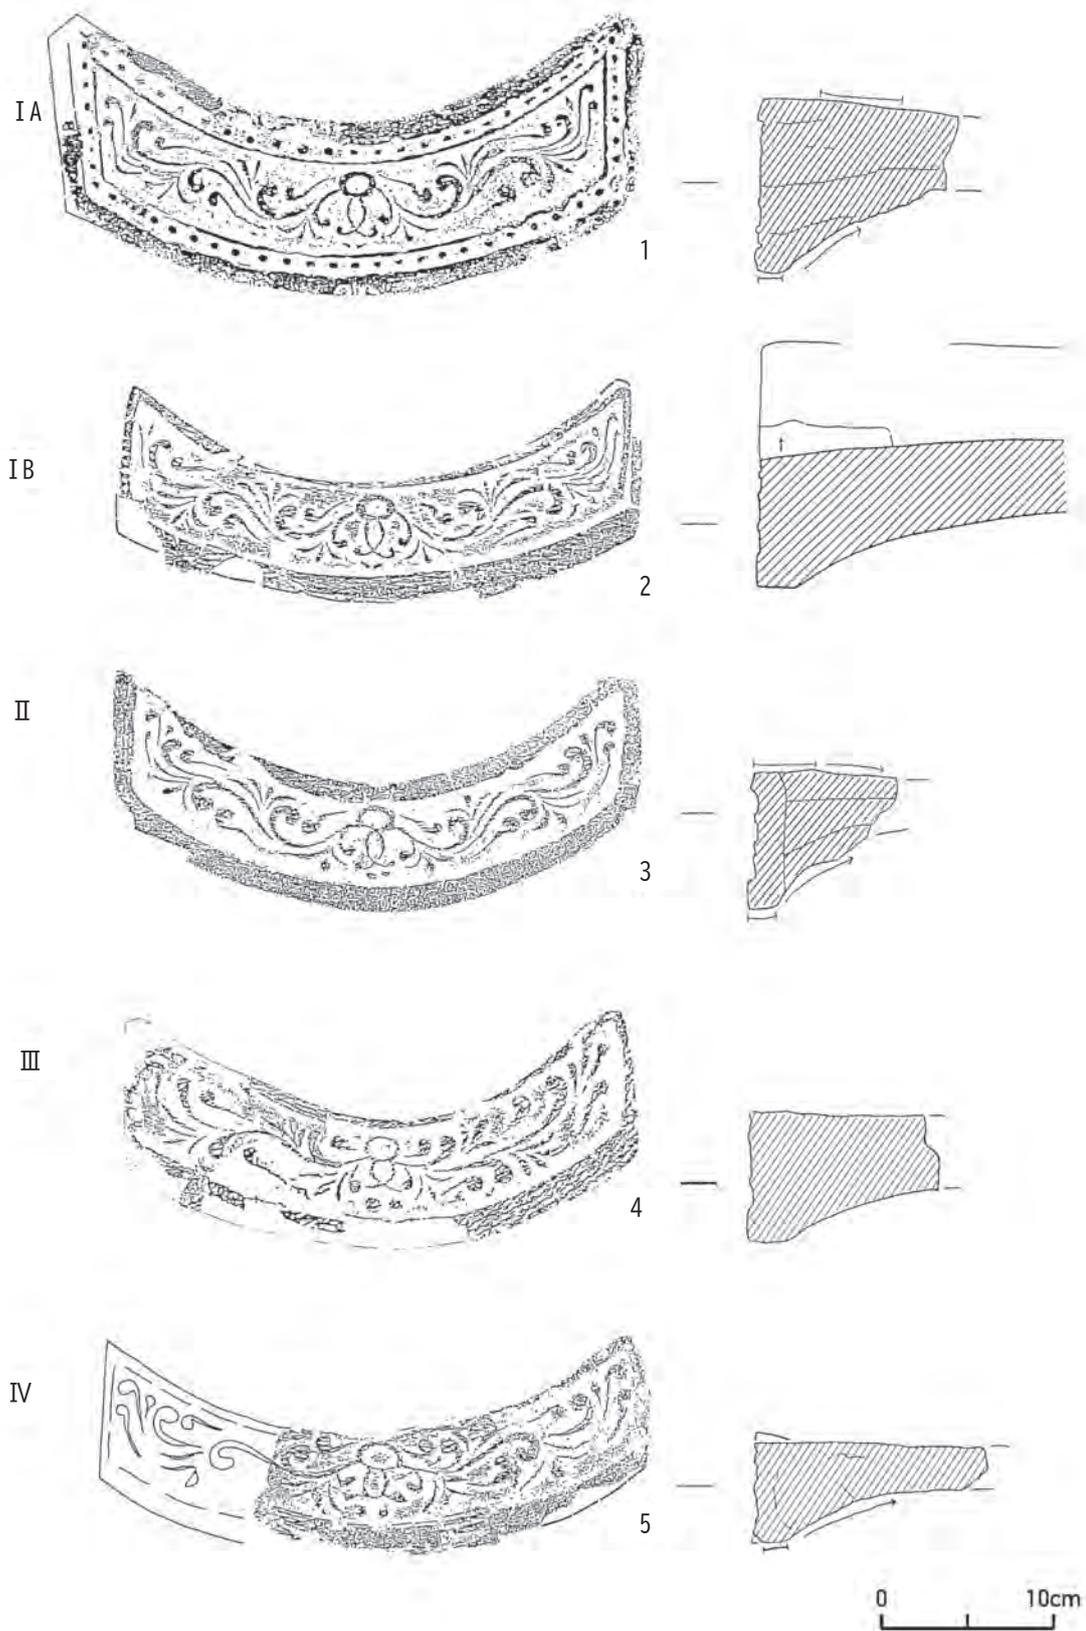
图 軒平瓦型式 (1)

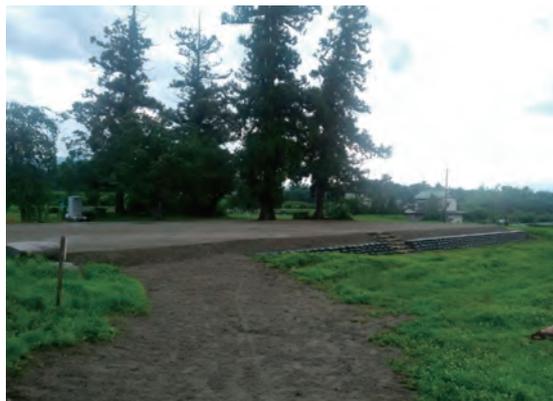
- 金堂跡における建物基礎や講堂跡における墓地区画外壁といった史跡景観を損なう要素については、盛土や柵で覆う対策を実施。

写真 金堂跡盛土の様子

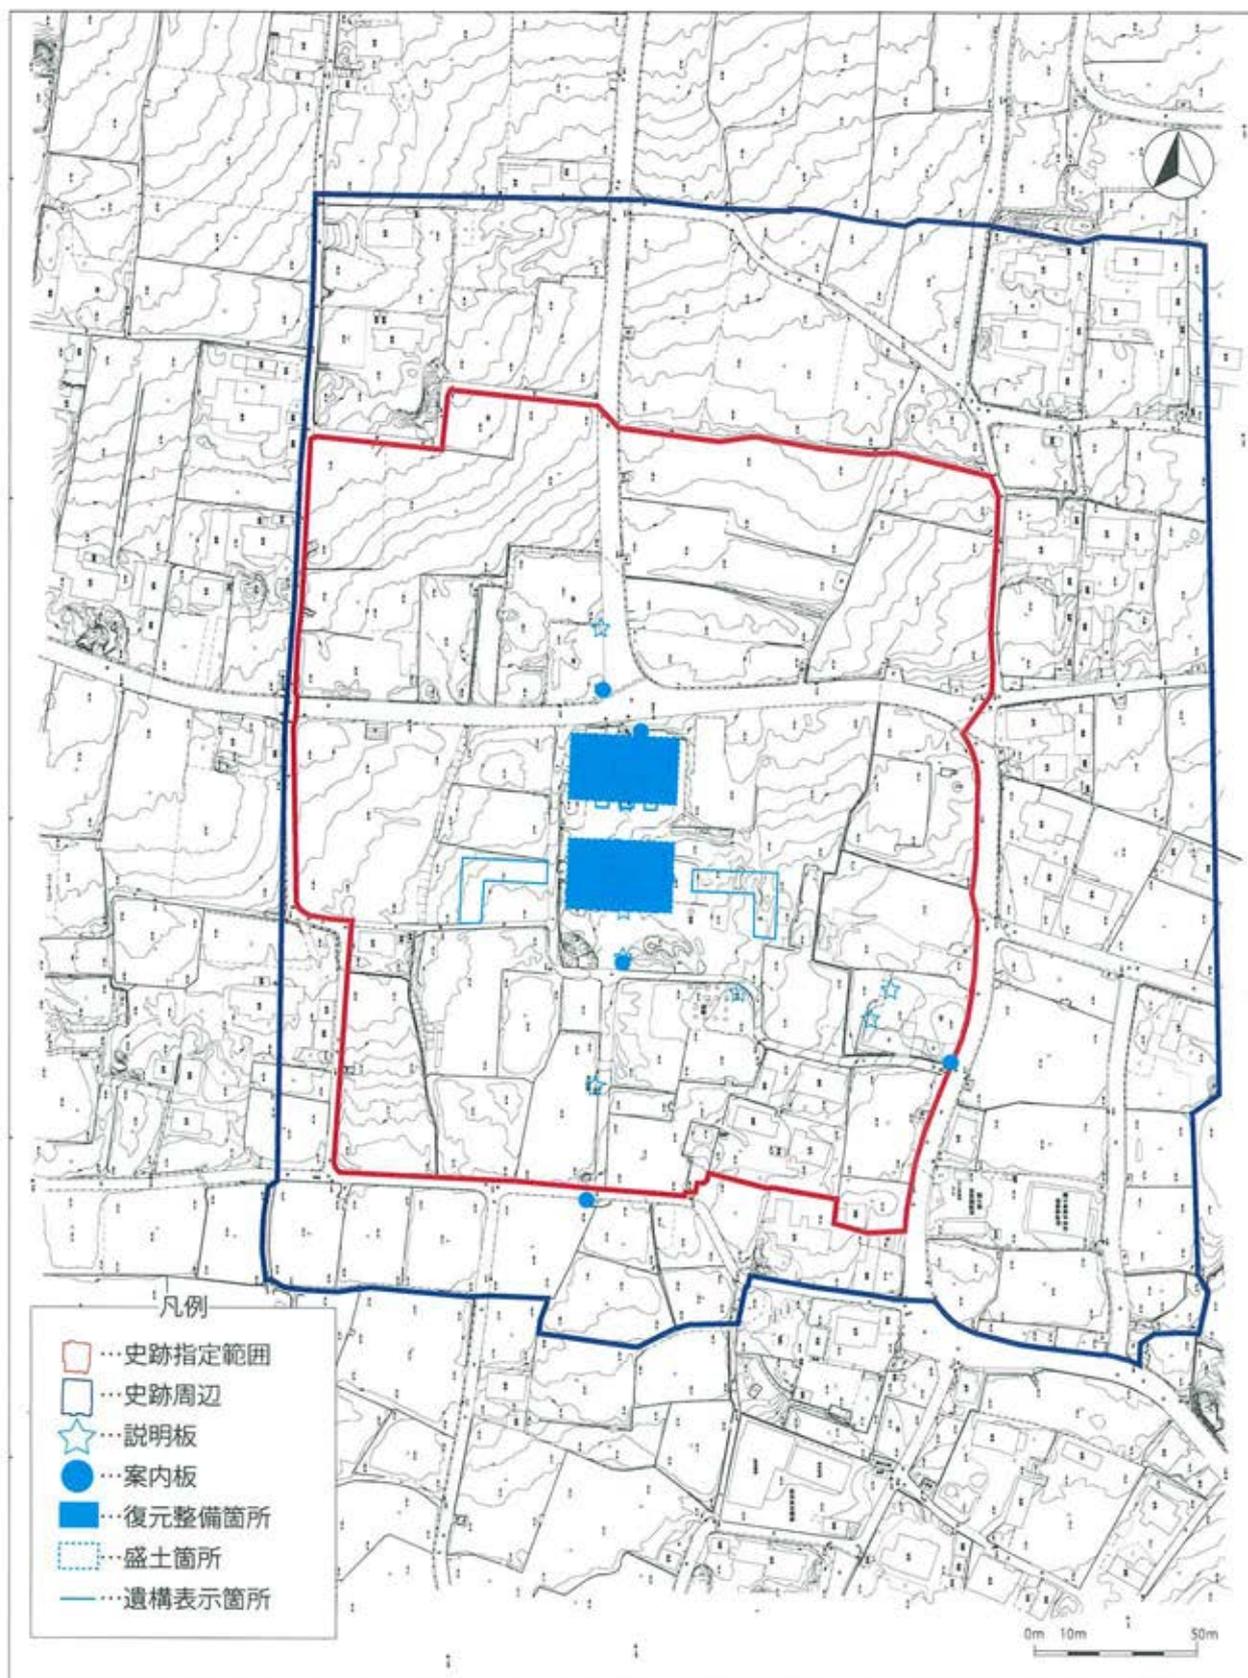
圖 第一期暫定整備工事整備箇所

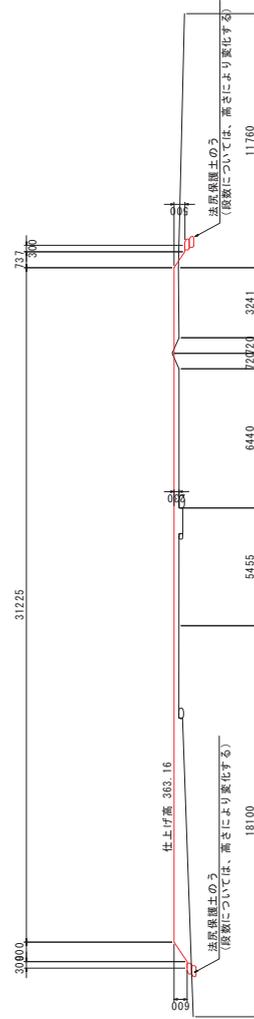
図 金堂跡盛土部縦横断面図 (「史跡甲斐国分寺跡第一期整備計画」)

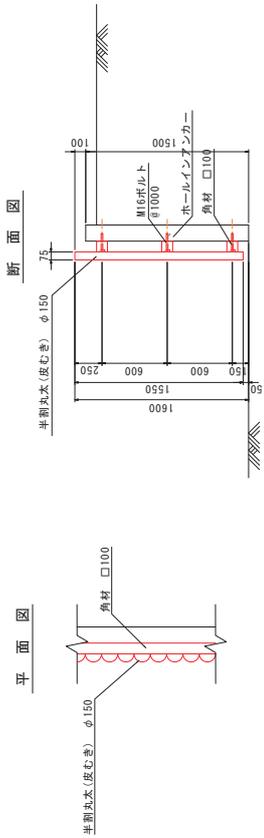
丸太ロープ柵

S=1:20

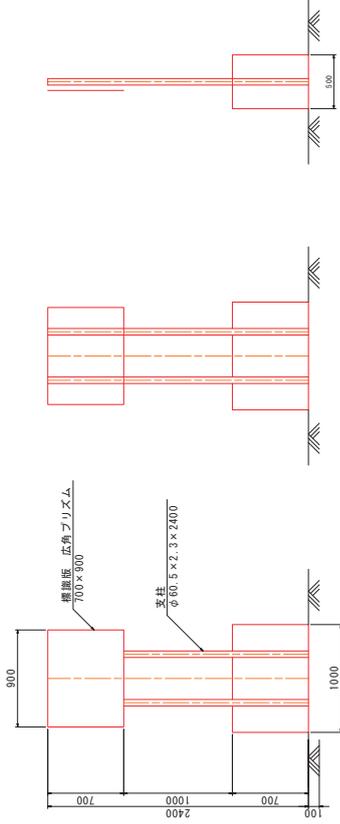
標識構造図(案内標識-1.2共通)  
S=1:20

案内標識-1  
S=1:10
