笛吹市探訪 甲斐国分寺・金堂・講堂跡

シリーズ第73回

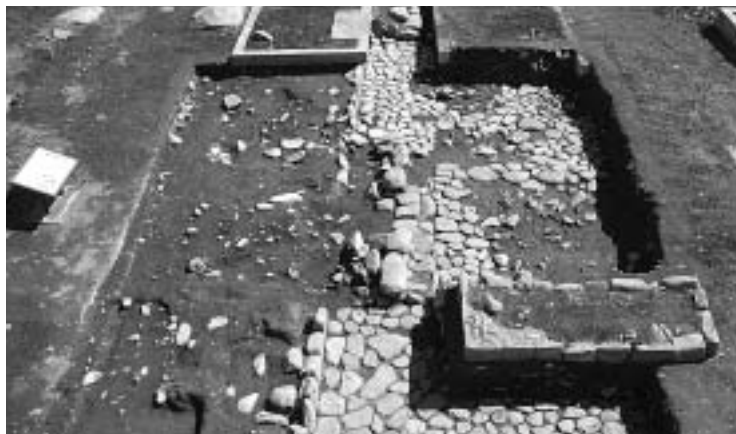
講堂跡正面階段と石敷

平成22年度の調査では、講堂跡と回廊の調査を行いました。講堂跡では、正面の石で造られた階段が2つ見つかりました。古代の寺院跡で石階段の出土は大変

貴重なものであります。現在でも講堂跡には礎石が数多く残っています。講堂の東西の柱間は7つありますが、階段の1つは、中央の柱間に合う幅で発見しました。三段発見し、もう数段ありそうで、幅は3・9mあります。

もう1つは、柱間の東から2つ目のところで階段を検出しました。これも柱の間に合う幅で、3・5mあり、三段あり、これももう数段あるようです。
