史跡 甲斐国分寺跡・甲斐国分尼寺跡 保存活用計画（案）

令和 6 年 3 月

笛吹市教育委員会

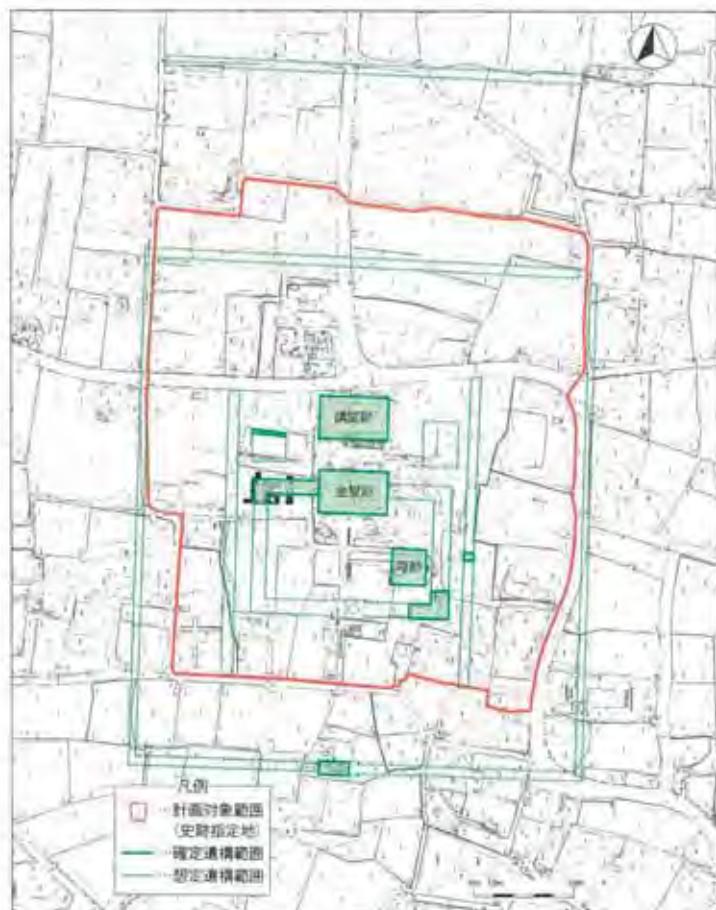
図 甲斐国分寺跡伽藍配置図

これまでの発掘調査から、甲斐国分寺は、金堂を中心として塔が南東に配され、それらの建物を回廊が取り囲み、背後に講堂が配されるという大官大寺式の伽藍配置が想定されている。

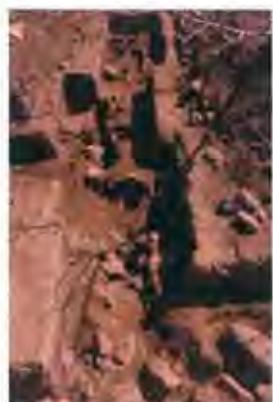
写真_南門跡（西から）

おもな遺構	概要
南門跡	参道南端の丁字路より南の畠で確認。 桁行 3 間 (8.1 m) 梁間 2 間 (4.2 m) の礎石建物。 礎石は欠失していたが、据方より規模が判明。 敷石の一部を確認。
南辺溝	幅 2 m 以上、深さ 1 m の東西溝で、南門西縁中央から始まる。 溝の北縁には大型の石が縦に並ぶ。
北辺築地塀	北側に隣接する松原遺跡内より、造り出し基壇の上に造られた築地塀と南側の溝を検出。築地塀の基底幅は約 1.5 m。

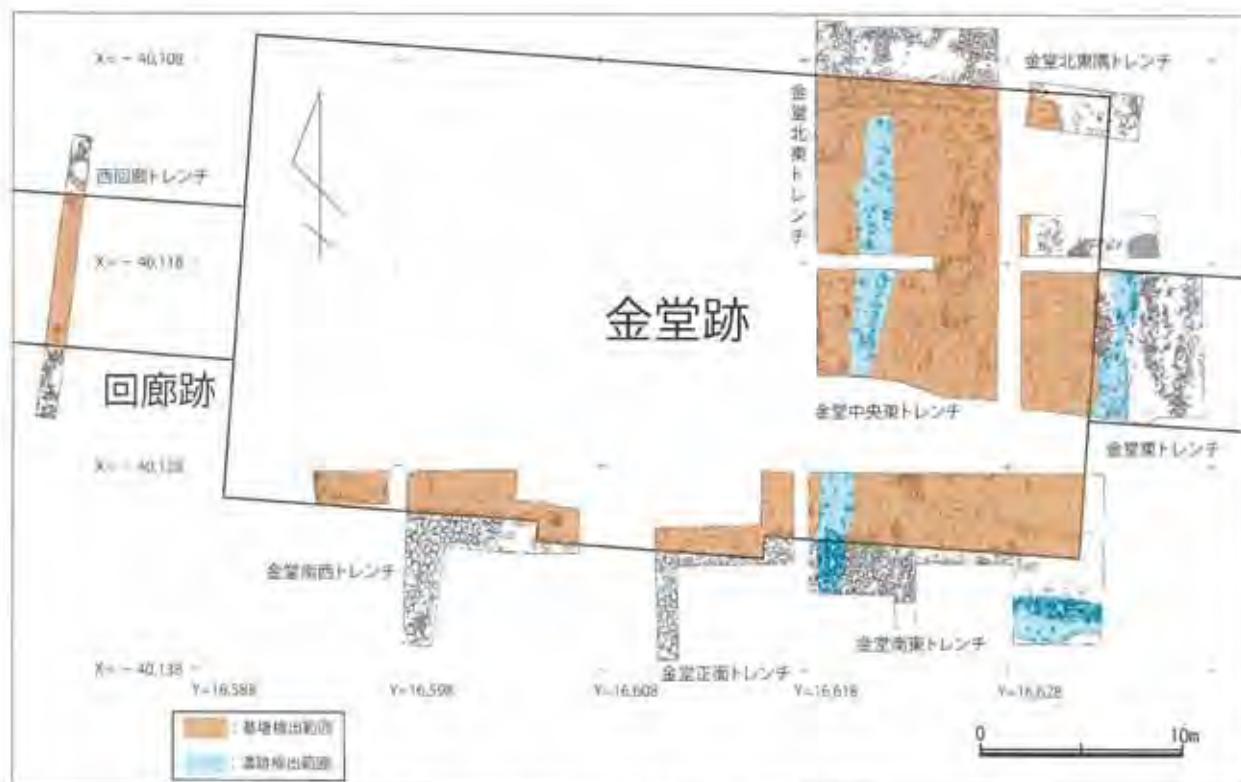
図 金堂跡遺構図（平成 20・21 年度の調査）

- 基壇は、掘込地業が施され、黄褐色ローム質土と暗褐色土を混せて交互に築き固めた版築基壇である。
 - 基壇は北側で基壇上面から約 40 cm、南側では約 1 mと、水平になるよう掘込地業が施され、北側の低い地盤を基準に、南側の高い方をより掘り込むことで、傾斜する当該地形状の特性をカバーする特徴が見られる。
 - 南面と背面（北側）の石敷が確認されたが、雨落ち溝はないものと考えられる。
 - 北側で基壇の立ち上がりを確認した。基壇化粧（外装）は乱石積と考えられる。
 - 金堂側の中央部に回廊跡が取り付く。

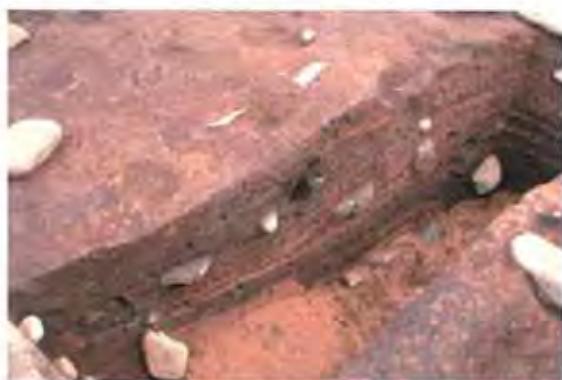
写真 金堂基壇版築堆積状況

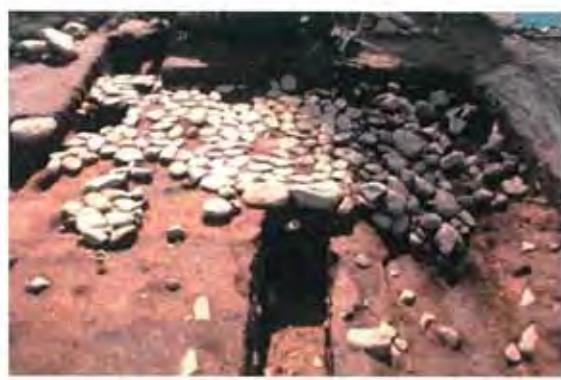
写真 金堂南東石敷・地覆石・基壇検出状況（北から）

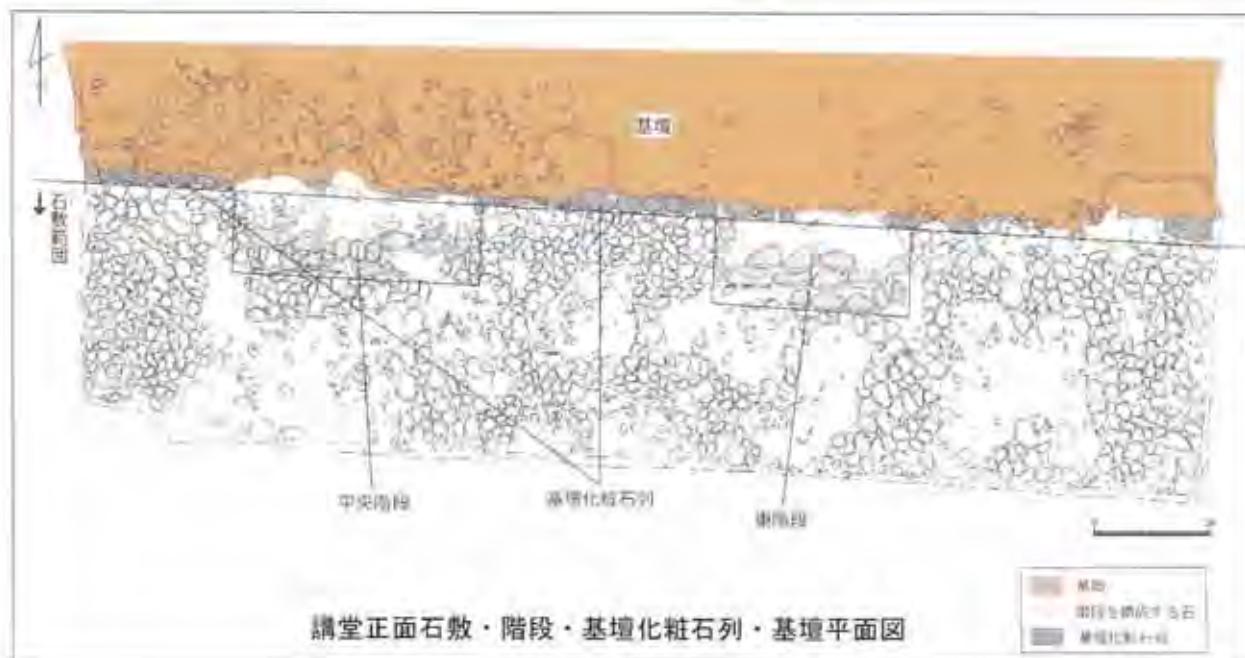
図 講堂正面石敷・階段・基壇化粧石列・基壇平面図

- 建物礎石が32個残存する。残存する礎石の状況から桁行88尺の7間26.4m、梁間46尺の4間13.66mの建物であり、礎石南側では基壇に沿って化粧石列が確認された。
- 南端の礎石列の中心から基壇化粧の石列までの距離は3mであり、軒の出は少なくとも3mと推測されることから、基壇の規模は、東西約32.4m、南北約19.66mと推定される。
- 中央では、柱間1間におさまる幅約3.8mの階段跡が検出され、その東側では、東から2つ目の柱間に応する幅約3.5mの石階段が検出された。

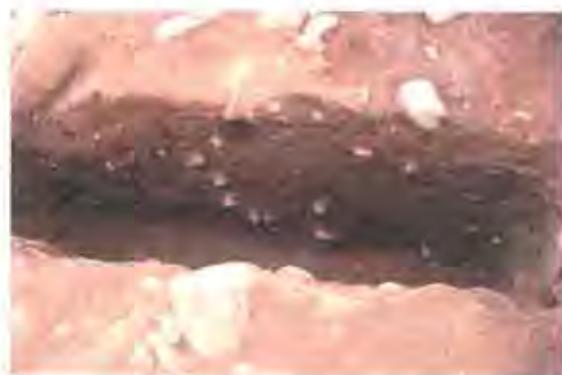
写真 講堂基壇断ち割り状況

- 基壇上面から約 1.1 m掘り込まれた掘込地業が施された基壇であることが確認された。基壇の版築は石敷の敷設面を境に、上部は暗褐色土と黄褐色ローム質土の交互層、下部は暗褐色土と黒色粘質土の交互層という差異がある。いずれも根石や壺地業は確認されないことから、基壇構築に併せて礎石を据えたと推定される。
- 南では、石敷から礎石上面まで約 90 cmの高さを測る。金堂と講堂では、基壇化粧に相違がある。
- 基壇外装（化粧）は、地覆石を設置せず、地面に穴を掘りそこに石を立て並べている。
- 南面は金堂周辺同様に、雨落溝はなく、石敷が金堂の北側まで続き、南側に僅かに下降する。
- 南面の階段は 4 段の石階段が 3 基あると推定される。発掘調査では、幅約 3.8 mの中央階段（東の柱間から 4 間目）、幅約 3.5 mの東階段（東から 2 間目）が確認されており、左右対称であるならば中央階段の西側（東から 6 間目）に対応する階段があると推定される。
- 中央の柱間は約 4.2 mあるのに対し、中央階段の幅は約 3.8 mであったため、創建当初は中央の柱間と同じであったと推測される。
- 階段の裏側には基壇外装の石列が確認されることから、基壇外装を造った後、設けられたことがわかる。階段は 3 段残っていたが、基壇や礎石の高さから 4 段あったものと推定され、特に中央階段は何回も補修されたことがうかがえる。

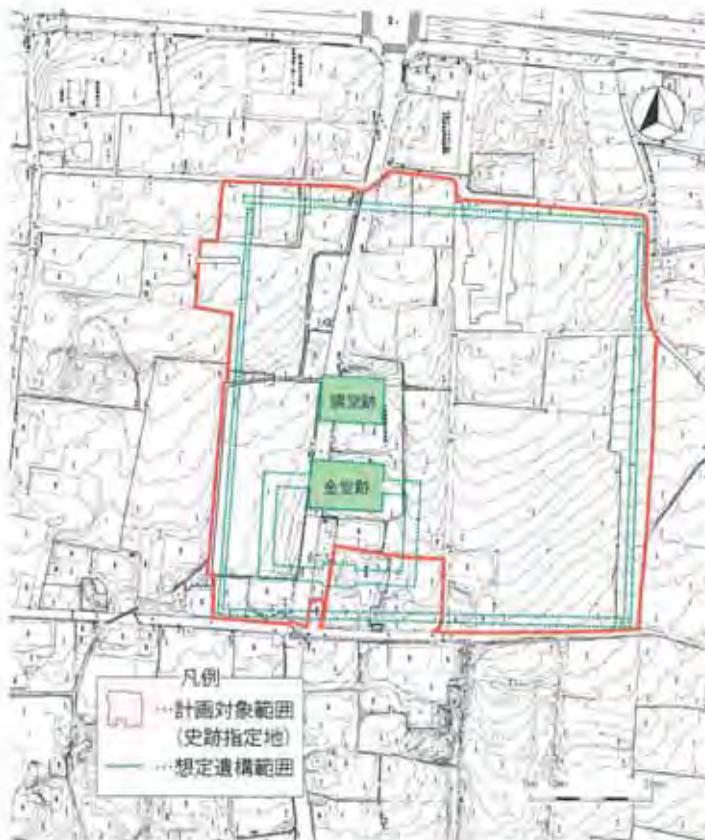
図 甲斐国分尼寺跡伽藍配置図

伽藍地（寺域）区画施設は、範囲確認調査によって北辺築地堀・溝と西辺溝を検出している。東辺は東原地区と末木地区の境が直線的に区画されており、また多数の瓦が崩落した状態で出土したため、その部分に築地堀があるものと考えられる。南辺は長徳寺前に南門跡と思われる礎石が確認されていることから、門前の東西道路が該当するものと考えられる。これらによって甲斐国分尼寺の伽藍地範囲は南北・東西とも 180 m の方形を呈しているものと考えられる。

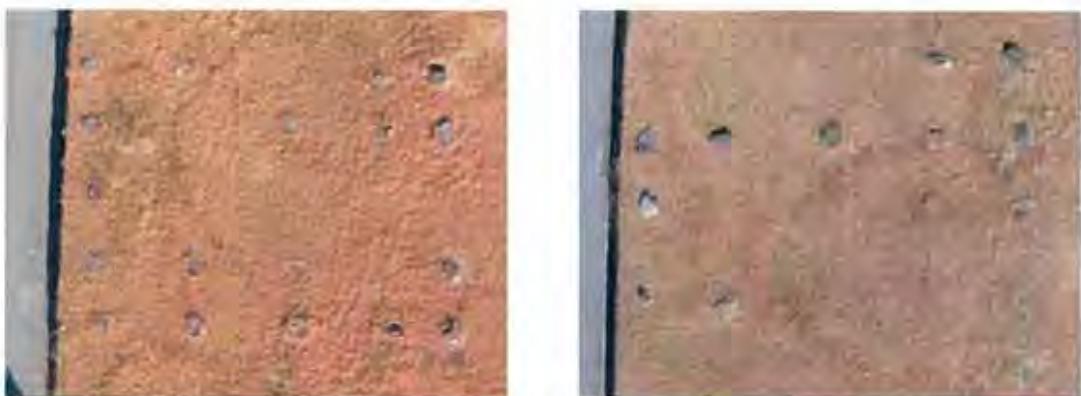
- 基壇上に礎石 12 個が残存する。
- 金堂同様、西の側柱列が削れ、2 列目も原位置から移動している。
- 桁行 5 間（推定 20.1 m）、梁間 4 面（13.8 m）。
- 残存状況は良好であるが未調査である。

写真 「金堂跡礎石」(写真左)、「講堂跡礎石」(写真右)

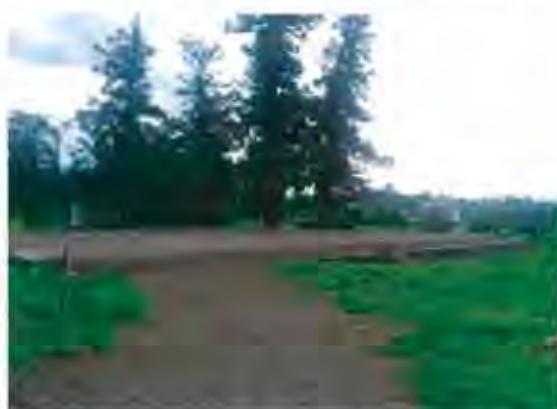
- 金堂跡における建物基礎や講堂跡における墓地区画外壁といった史跡景観を損なう要素については、盛土や柵で覆う対策を実施。

写真_金堂跡盛土の様子
