第3章 史跡等の本質的価値

第1節 史跡等の本質的価値の明示

甲斐国分寺跡は、塔跡や講堂跡を中心に、礎石がきわめて良好な状態で残され、古くから甲斐の国分寺の遺跡として考えられてきたことから、大正11(1922)年10月に「甲斐国分寺跡」として国指定を受けた。これは、日本国内では最も古い段階でその価値が認められていたことを示し、令和4(2022)年で、史跡指定100周年を迎えた。

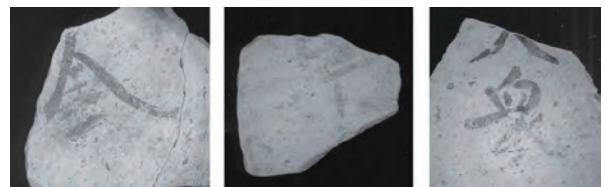
写真 墨書土器「金」・「日下」・「大衆」(甲斐国分寺跡)(再掲)

さらに、出土する墨書土器には、「講院」・「金」・「大衆」・「法寺」といった甲斐国分寺跡・甲斐国分尼寺跡の名称や施設名に関する内容に加え、「守」・「大伴」といった官職・人名に関するものや「石禾(いさわ)」・「林戸」・「日下」といった古代の郷を示したと考えられるものも発見されている。このように、遺物から律令国家のもと、甲斐の国・郡・郷が協力して国分寺・国分尼寺を造営したことが示される。

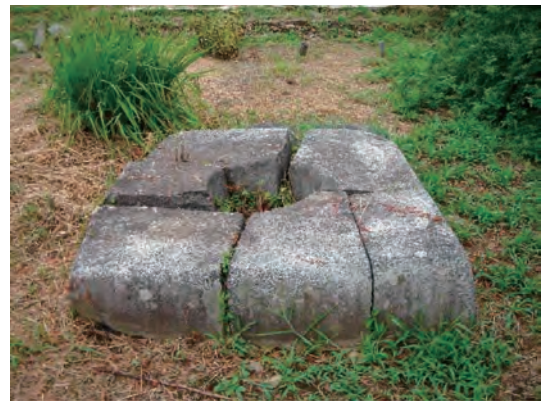
写真_石製露盤(再掲)

甲斐国分寺跡では、国分寺としては全国的にみても稀有な石製露盤が史跡内に現存している。発掘調査により、金堂跡・講堂跡の南面に自然石の石敷が敷設されたことや、金堂の基壇化粧が自然石の石組みであることが明らかにされており、豊富な石材によって装飾されたことが特徴的である。

金川がもたらす豊富な石材を活用して「国の華」である国分寺へ装飾を施したという点に、古代甲斐国における資源活用的一端を見出すことができる。国分寺造営以前から受け継がれてきたであろう、石組技術や塔の石製露盤への穿孔や面取りなどに見られる加工技術も、使用されている石材量の多さとともに、史跡を「石の国分寺」たらしめる所以となっている。

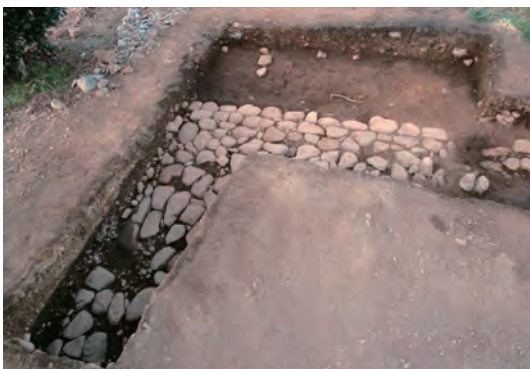
写真_金堂南西石敷(再掲)

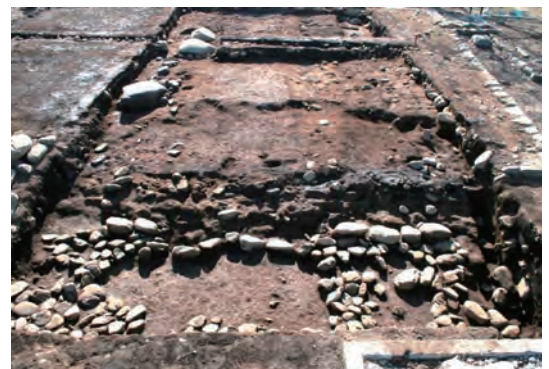
写真_金堂北西石敷・地覆石・基壇(北から)(再掲)

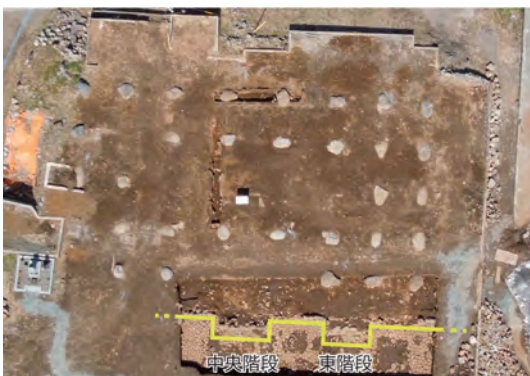
図_甲斐国分寺跡 講堂跡空中写真(再掲)

甲斐国分寺跡・甲斐国分尼寺跡では、家屋などの構築物が少なく、地上に残存する遺構が良好に保存されてきた。現在、甲斐国分寺跡においては、塔跡の礎石 14 個、講堂跡の礎石 32 個に加え、塔の石製露盤が現存し、また、甲斐国分尼寺跡では金堂跡の礎石 18 個、講堂跡の礎石 12 個が現存している。
