令和2年度山梨県交通事故多発地点（区間）調査の概要

●令和2年度事故多発地点（区間）調査箇所の一覧

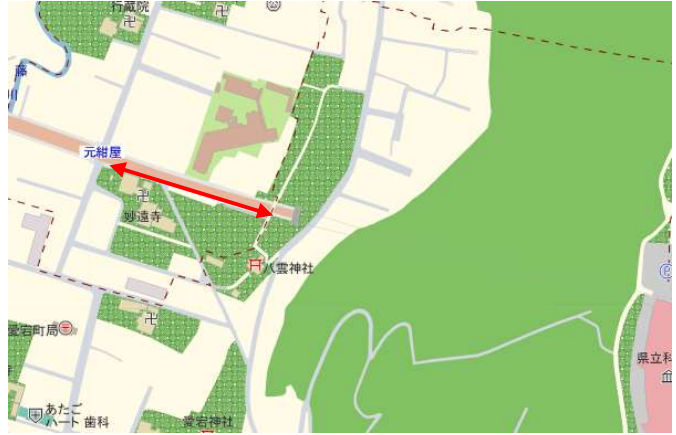
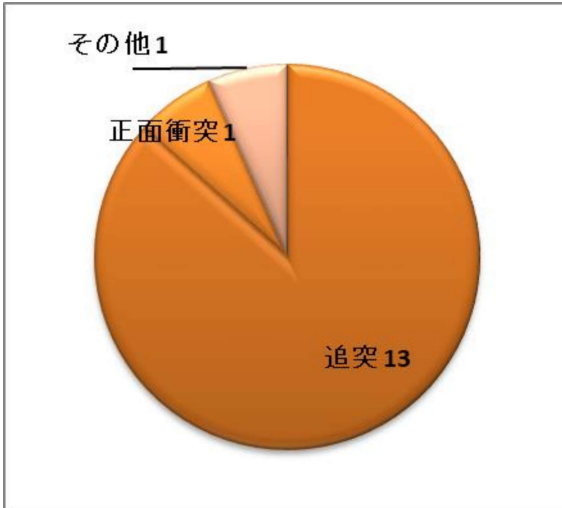
① 愛宕トンネル元紺屋側出口付近～元紺屋交差点【区間】

→人身	4件
→物損	11件

事故の特徴 ○愛宕トンネル元紺屋側出口付近において、
笛吹市方面から進行してきた車による追突
事故が多発しています。

トンネル出口付近での追突事故が多発しているため、通行の際には、前方の車にも、細心の注意を払ってください。

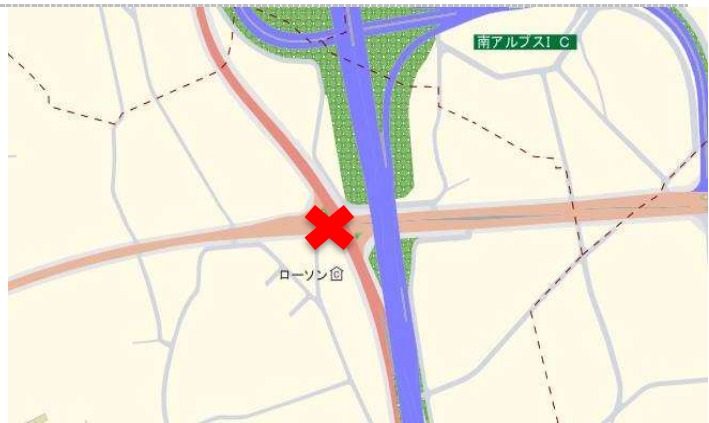
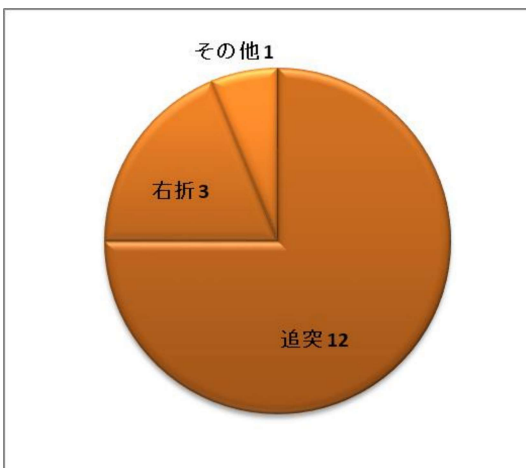
② 南アルプス IC 西交差点【地点】

→人身	4件
→物損	12件

事故の特徴 ○全体として追突事故が多発していますが、特に中央市方面から国道 52 号（富士川町方面）に進行する左折導流部での事故が多いです。

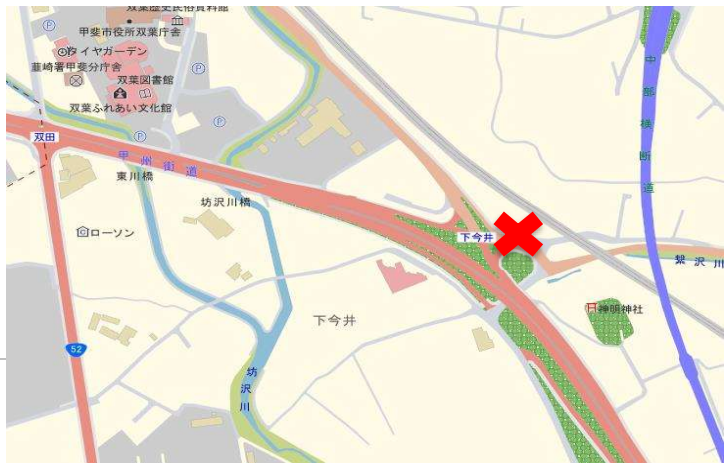
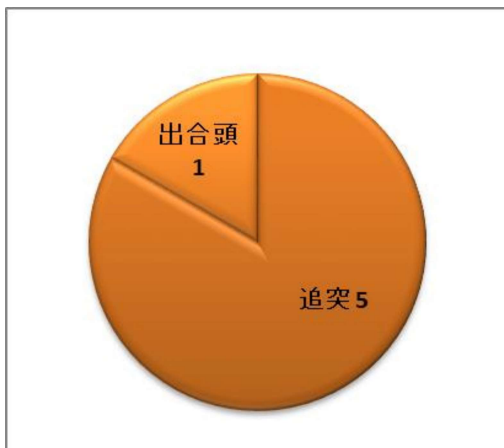
③ 下今井三差路交差点東側丁字路交差点【地点】

→人身	2件
→物損	4件

事故の特徴 ○追突事故が多発しています。塩崎駅方面から旧敷島町方面へ向かう車が、国道20号から進行してくる車の安全確認に気を取られた結果、停車中の前方車に追突する事故がほとんどです。

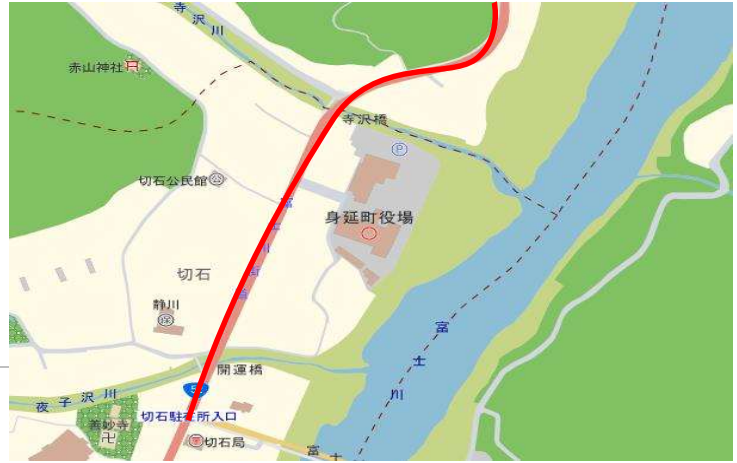
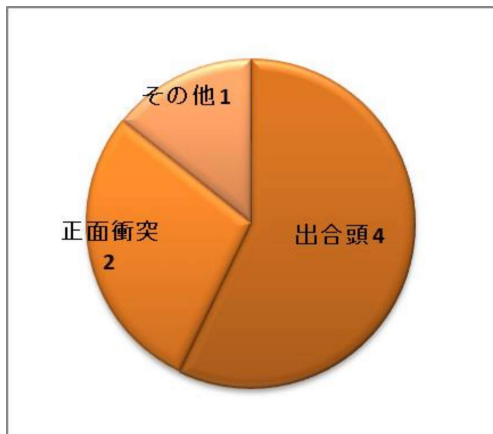
④ 切石駐在所入口交差点～身延町寺沢 34-3 先【区間】

→人身	4件
→物損	3件

事故の特徴 ○区間全般で交通事故が発生していますが、特に切石駐在所入口交差点における出合頭事故が顕著であり、そのすべてが信号無視違反によるものです。

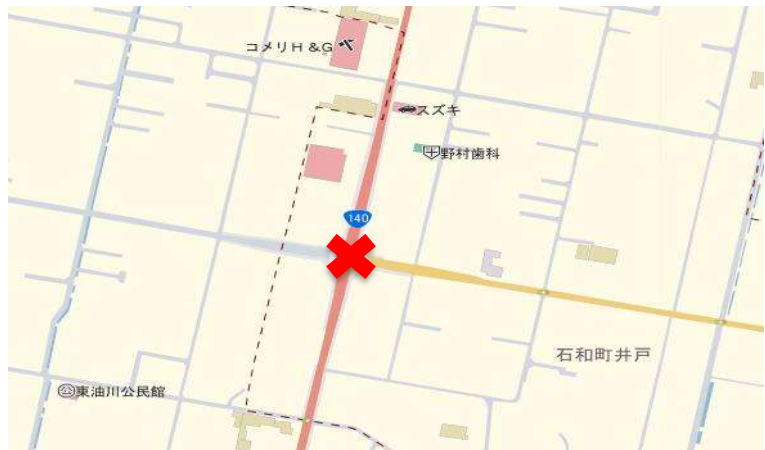
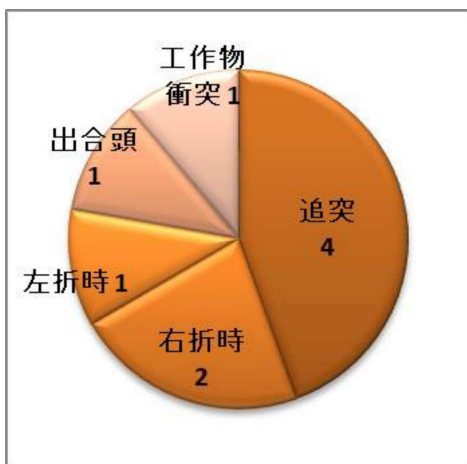
⑤ 井戸交差点【地点】

→人身 2件

→物損 7件

事故の特徴 ○交差点全般で交通事故が発生していますが、特に追突や右左折時の事故が多くみられます。

非常に通行量が多い交差点です。また、付近には路外施設等もありますので、車はもちろんですが、歩行者等にも気を付けて走行しましょう。

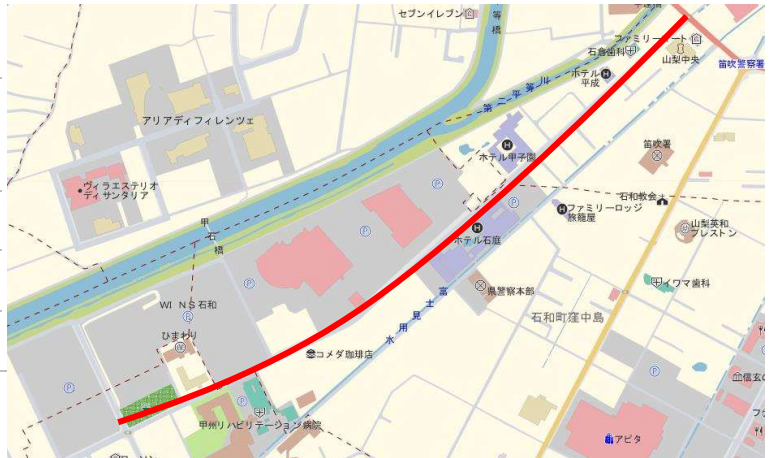
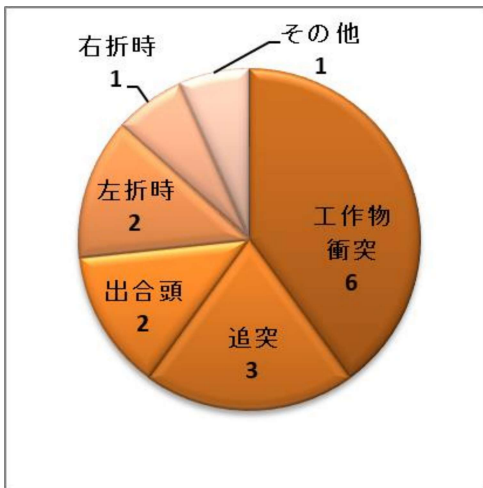
⑥ 大口町交差点～甲運橋東詰交差点【区間】

→人身 2件

→物損 13件

事故の特徴 ○区間全般において、多数の事故が発生していますが、本区間の特徴としては工作物への衝突事故があげられます。

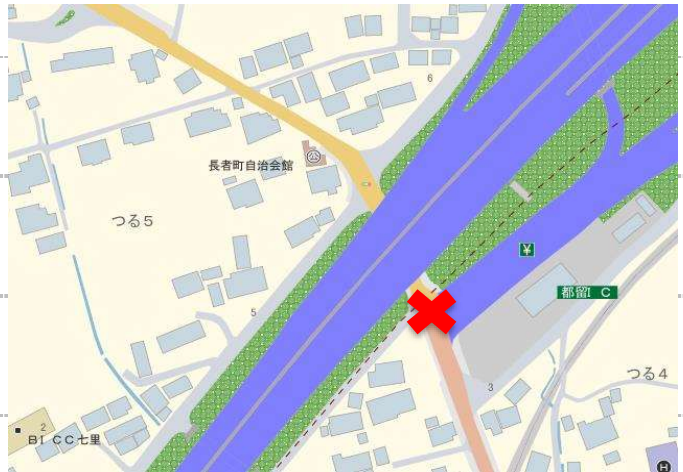
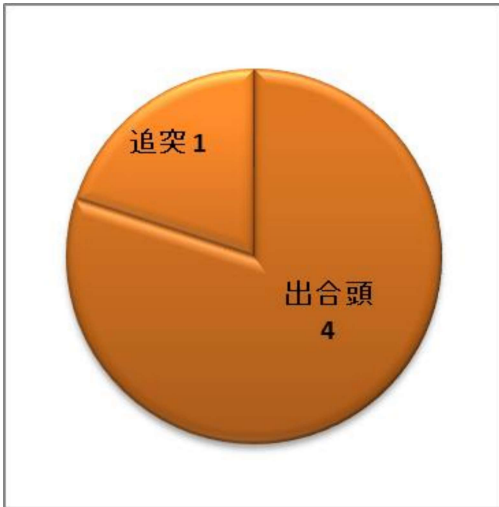
⑦ 都留インター前交差点交差点【地点】

→人身	0件
→物損	5件

事故の特徴 ○本交差点では高速道路から進行してきた車との出合頭事故が、ほとんどを占めています。

高速道路から県道へ進行する際は、一時停止をきちんと守り、左右の車両をよく確認してから、進行しましょう。

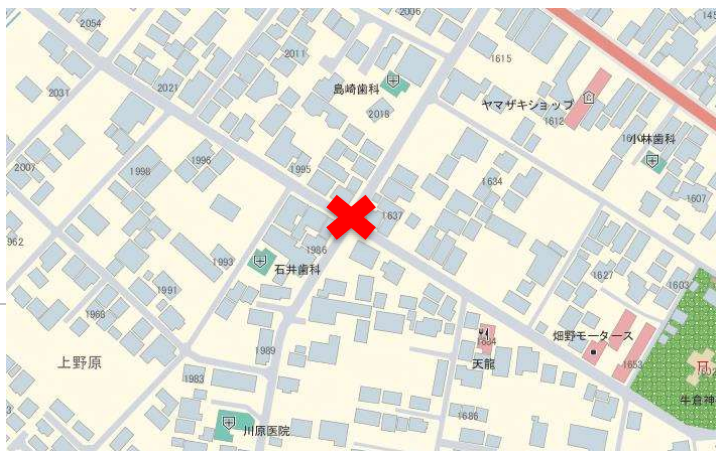
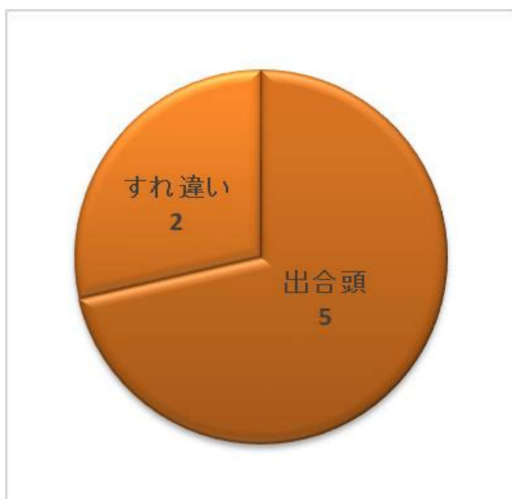
⑧ 牛倉神社西交差点【地点】

→人身	1件
→物損	6件
