令和4年度山梨県交通事故多発地点（区間）調査の概要

●令和4年度事故多発地点（区間）調査箇所の一覧

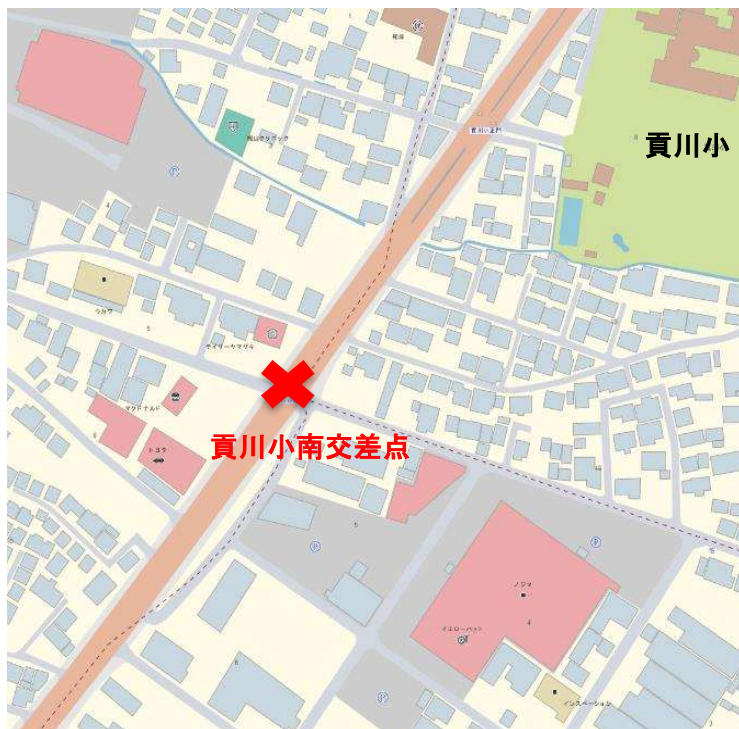
① 貢川小南交差点【地点】

→人身	3件
→物損	6件
事故の特徴	交差点において側面衝突や追突事故等が発生しています

- 1 県道進行時は、前方を確認し、車線変更時はしっかり安全を確認しましょう。
- 2 市道側を通行する車両は、交差点を通行する際、しっかり安全を確認しましょう。

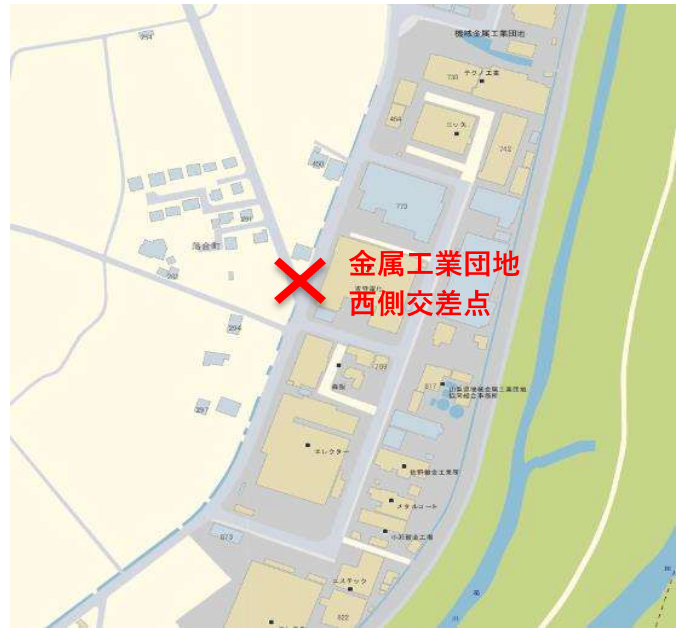
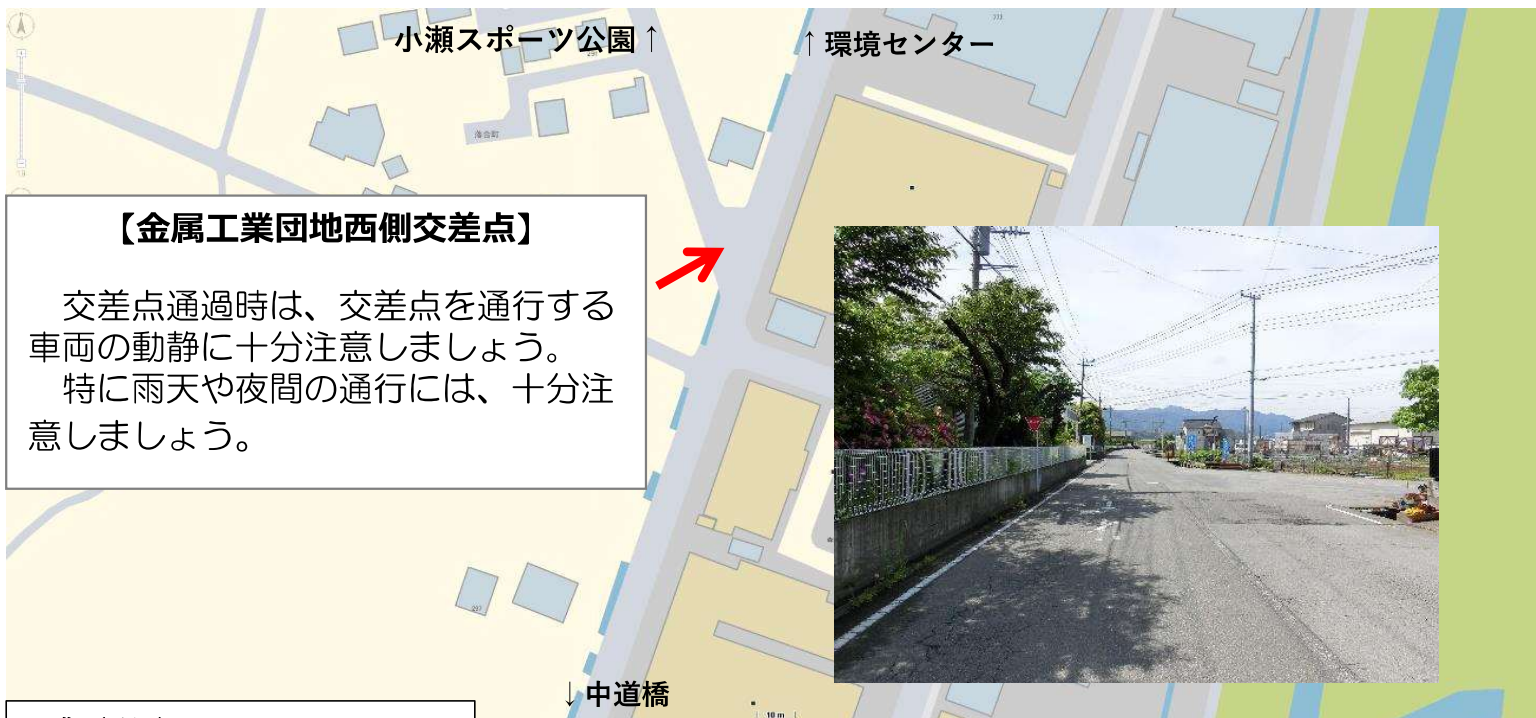
② 金属工業団地西側交差点【地点】

→人身	3件
→物損	3件
事故の特徴	交差点形状を見誤ったり、一時停止標識の見落としの事故が発生しています

交差点通過時は、交差点を通行する車両の動静に十分注意しましょう。
特に雨天や夜間の通行には、十分注意しましょう。

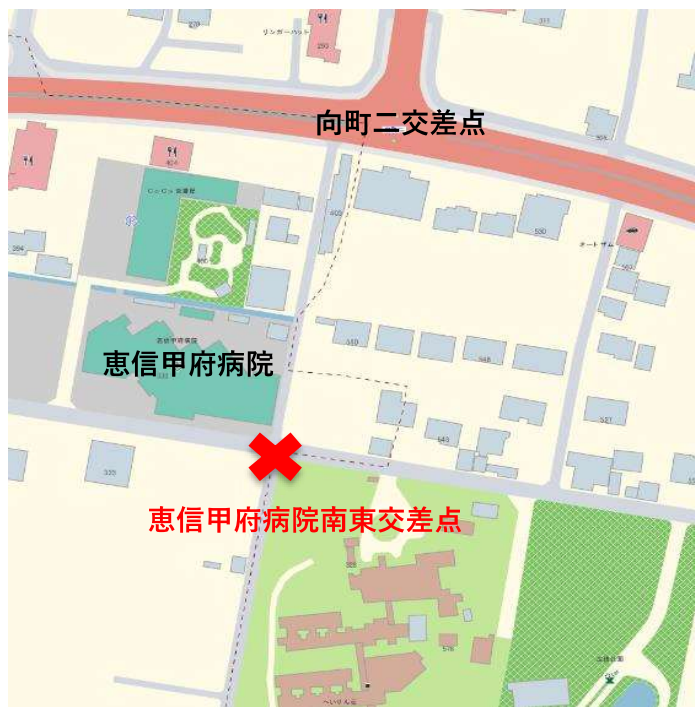
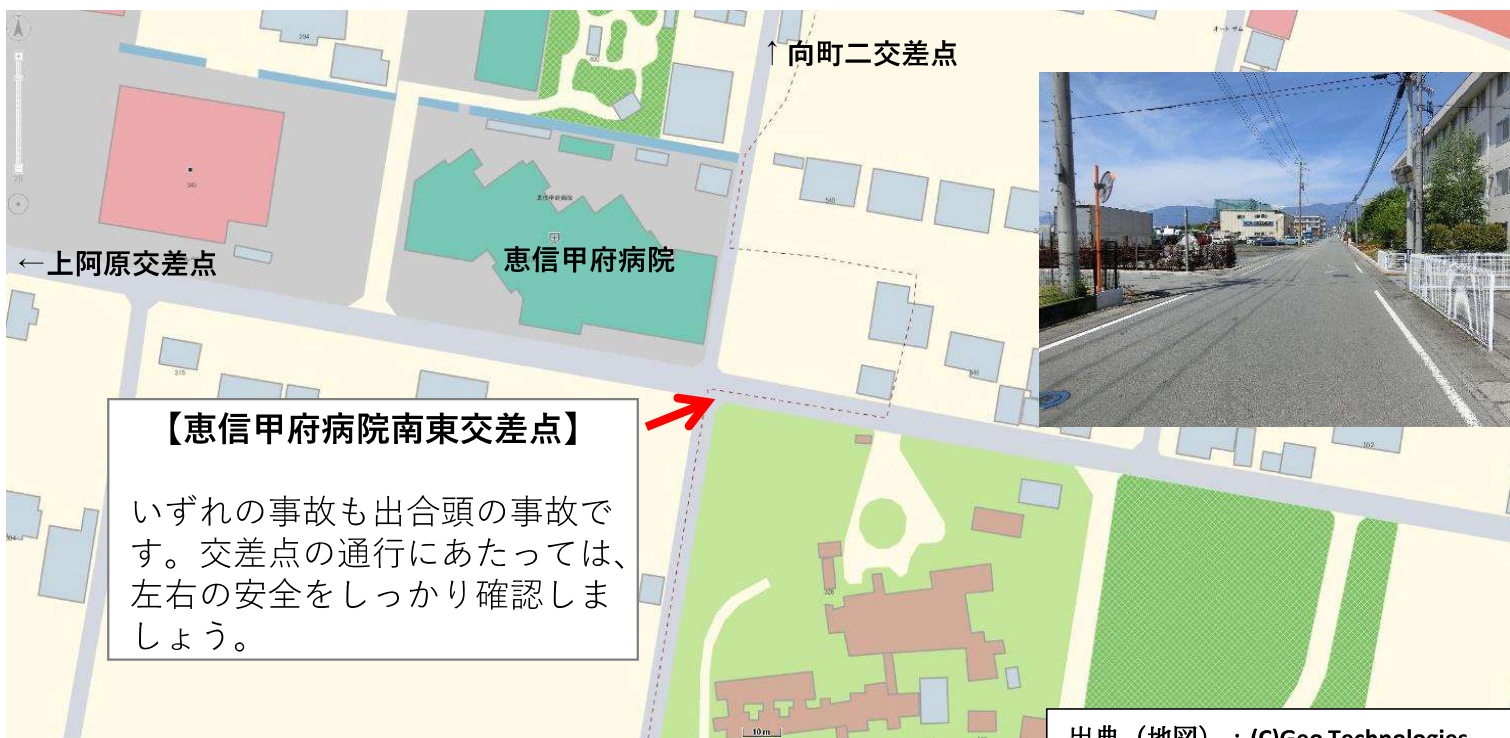
③ 恵信甲府病院南東交差点【地点】

→人身	1件
→物損	5件
事故の特徴	いずれの事故も出合頭です

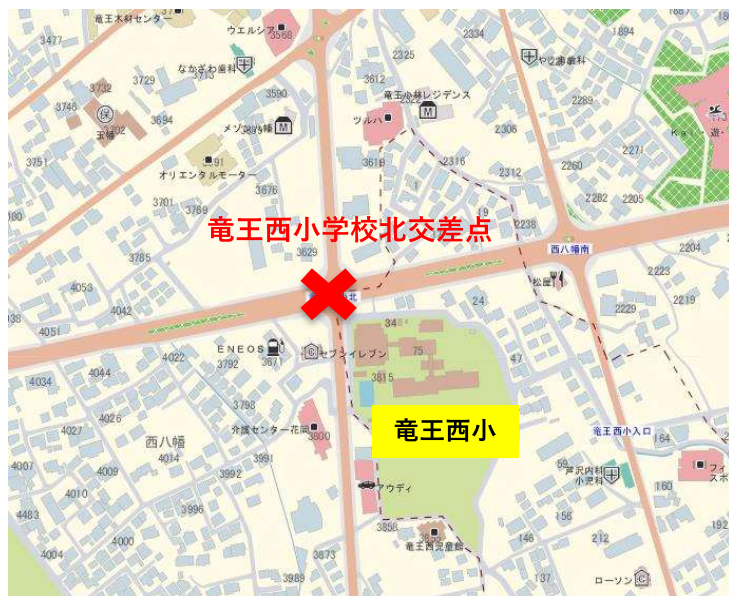
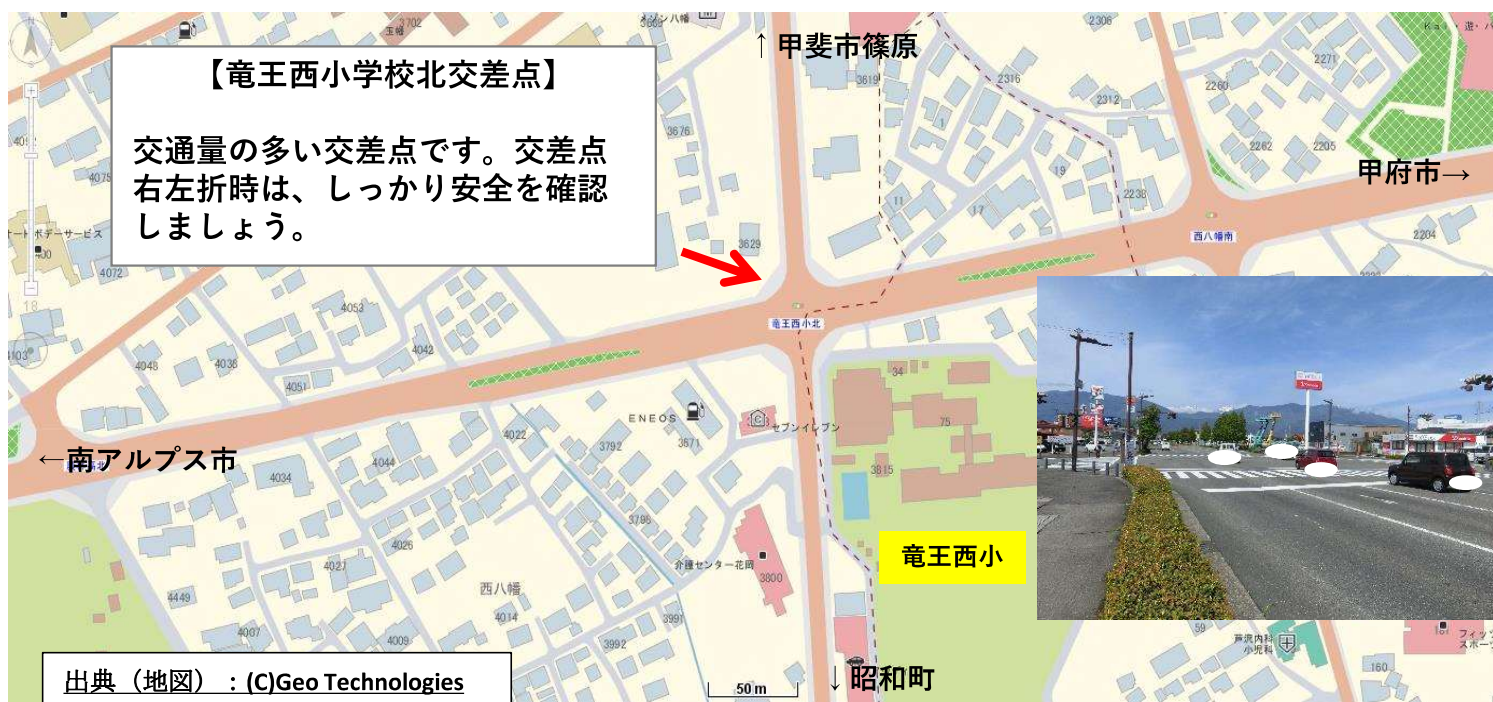
④ 竜王西小学校北交差点【地点】

→人身	1件
→物損	4件
事故の特徴	追突事故、交差点内事故（左折時、右直事故）が発生しています。

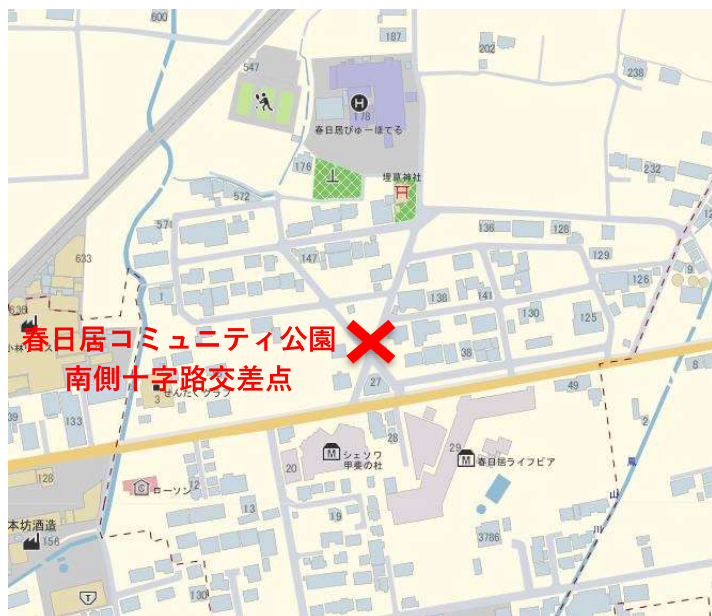
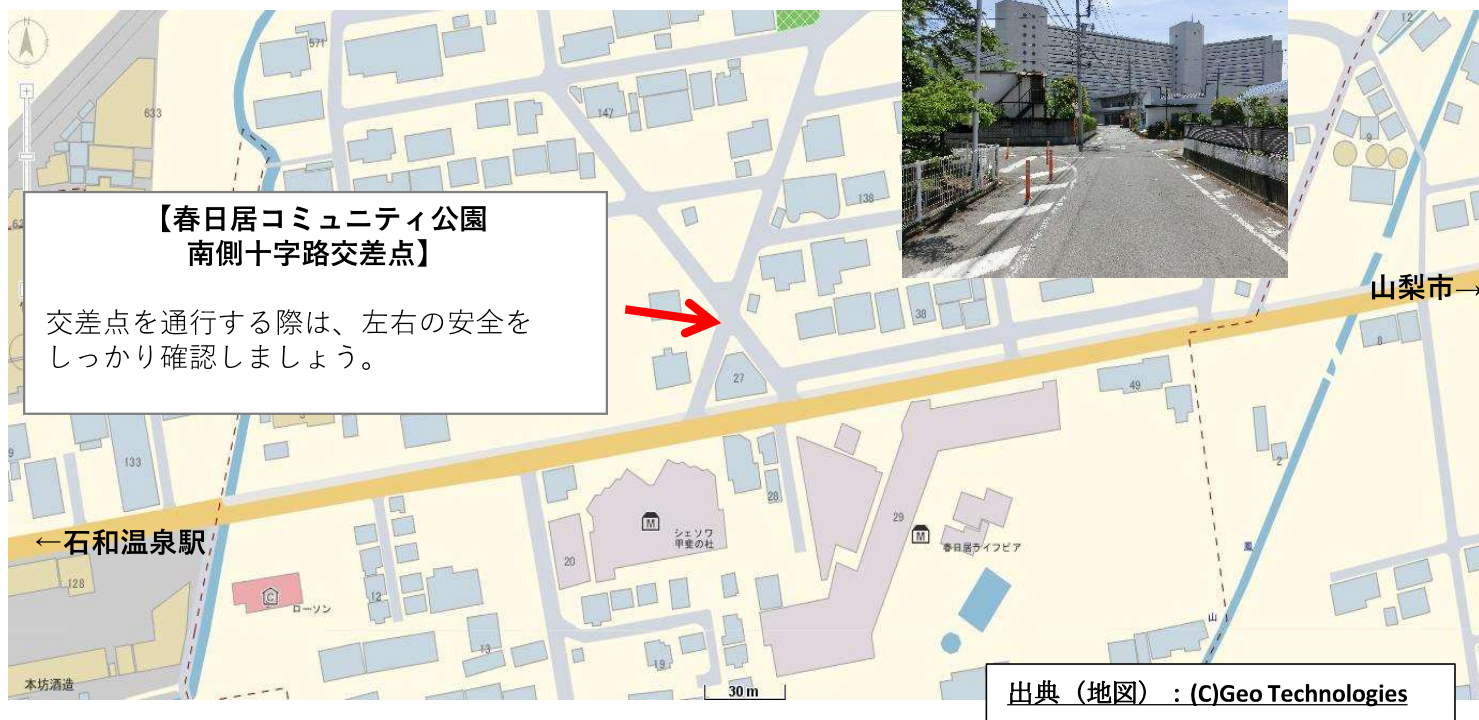
⑤ 春日居コミュニティ公園南側十字路交差点【地点】

→人身	1件
→物損	5件
事故の特徴	事故の形状は、いずれも出合頭によるものです

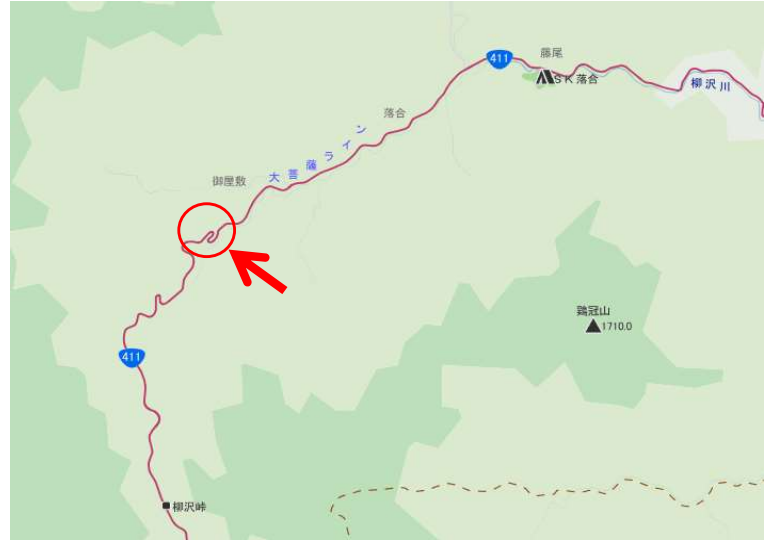
⑥ 甲州市塩山上萩原4783-533先 S 字カーブ (柳沢峠 S 字カーブ) 【区間】

→物損	5 件
事故の特徴	事故の形状は、いずれも単独事故です

塩山方面から丹波山村方面に向け下り坂となっています。十分スピードを緩めて通行しましょう。

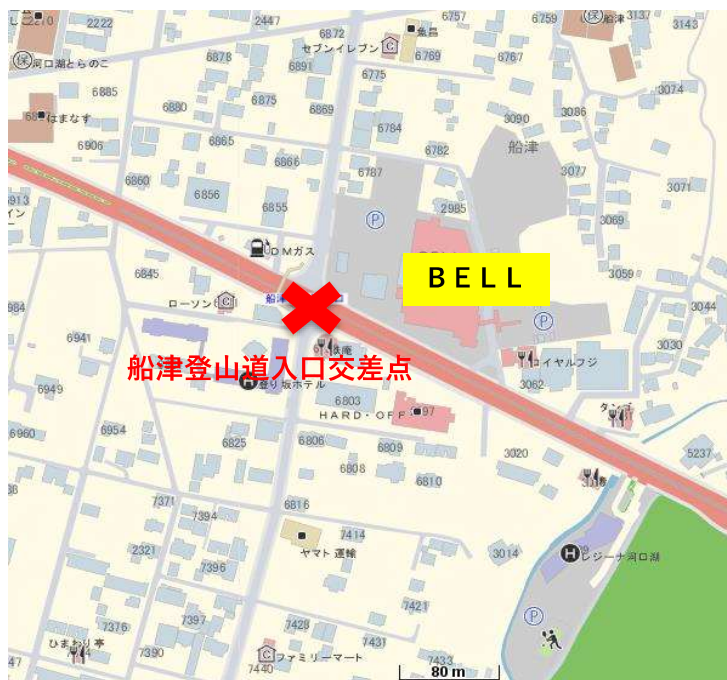
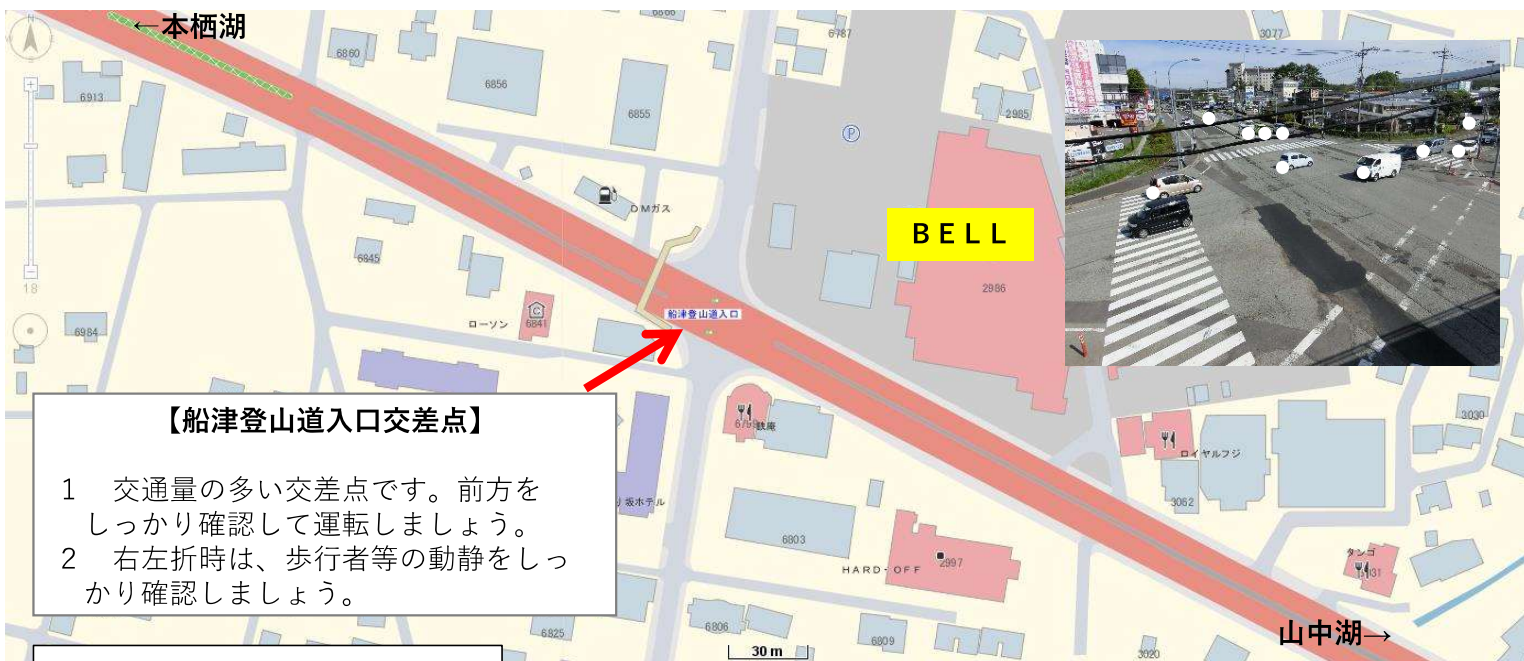
⑦ 船津登山道入口交差点【地点】

→人身	4件
→物損	7件
事故の特徴	追突事故が多く、横断中の事故等も発生しています

- 1 交通量の多い交差点です。前方をしっかりと確認して運転しましょう。
- 2 右左折時は、歩行者等の動静をしっかりと確認しましょう。

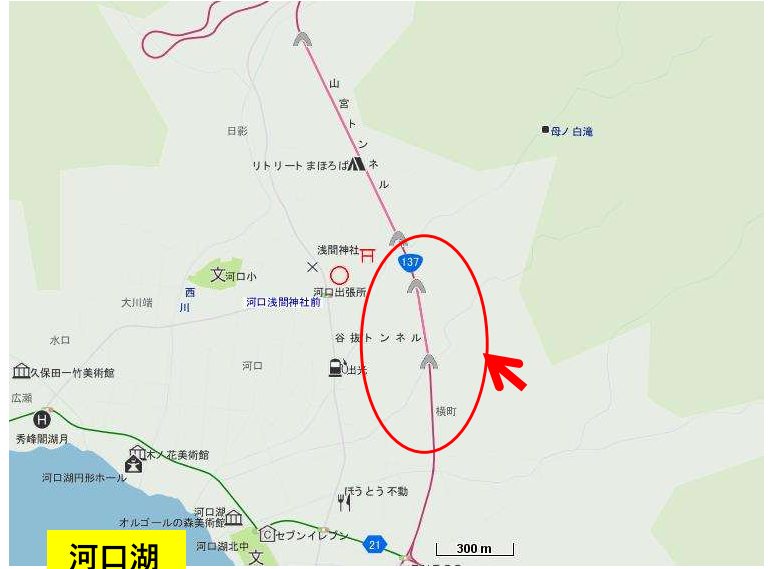
⑧ 南都留郡富士河口湖町河口地内国道137号 谷抜（加マク）トンネル付近（距離1.0km）【区間】

→人身	3件
→物損	8件
事故の特徴	追突事故が多く発生しています

渋滞している場合もありますので、前をしっかりと見て運転しましょう。トンネル内は、確実にライトをつけましょう。

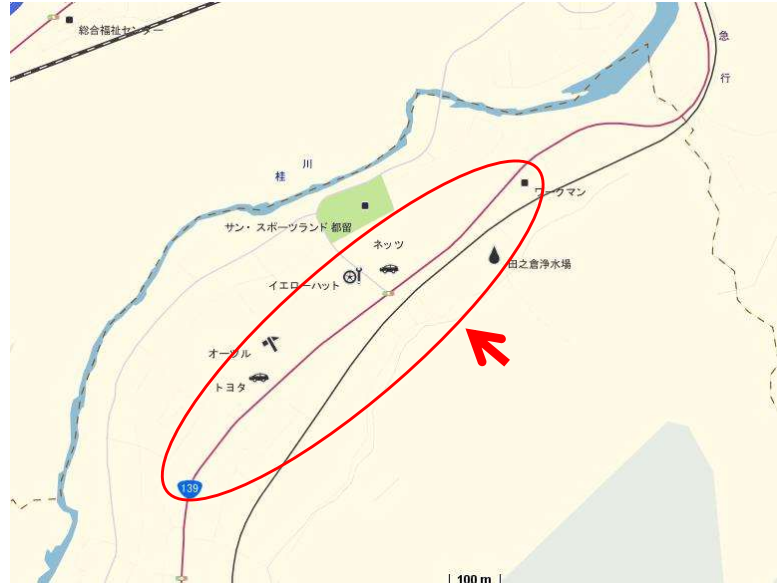
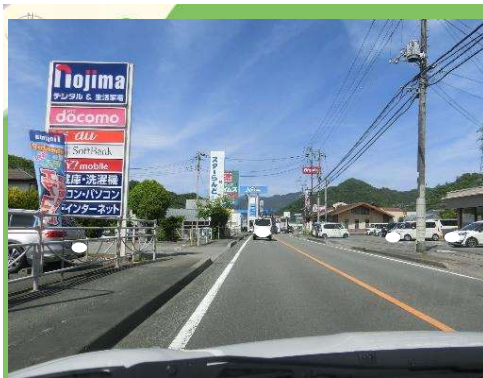
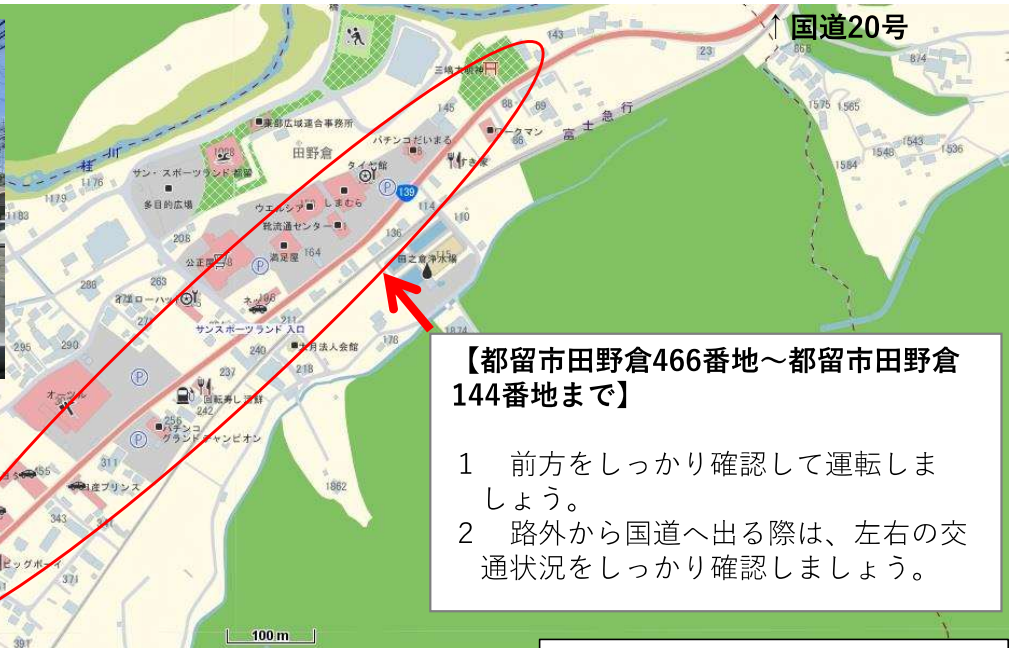
⑨ 都留市田野倉466番地～
都留市田野倉144番地まで（距離1.0km）【区間】

→人身	9件
→物損	9件
事故の特徴	追突事故や出合頭の事故が多く発生しています

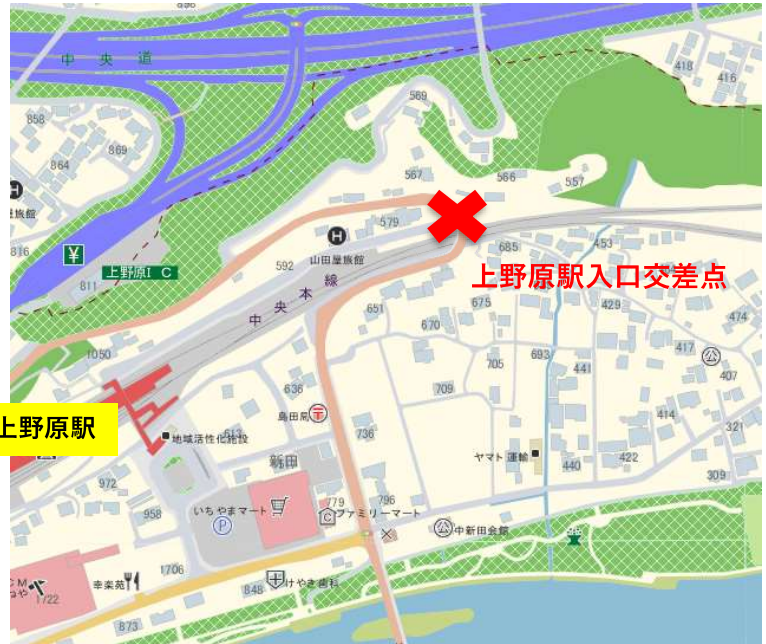
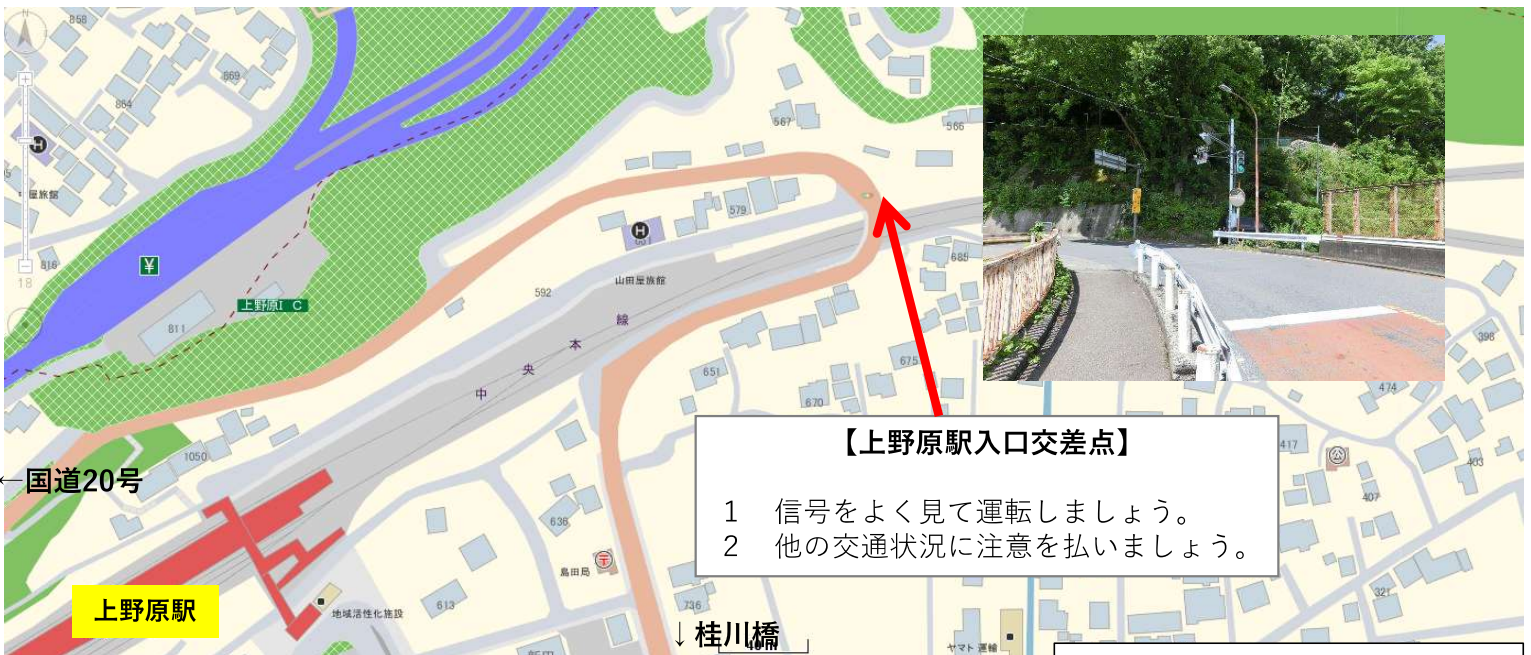
⑩ 上野原駅入口交差点【地点】

→人身	2件
→物損	5件
事故の特徴	出合頭や横断中、右折直進事故等、交差点内の事故が発生しています。
