笛吹市の史跡⑩ 甲斐国分寺・金堂跡

今回の笛吹市探訪では、平成20年12月から平成21年4月にかけて行った甲斐国分寺金堂(かいこくぶんじこんどう)跡の発掘調査について紹介します。

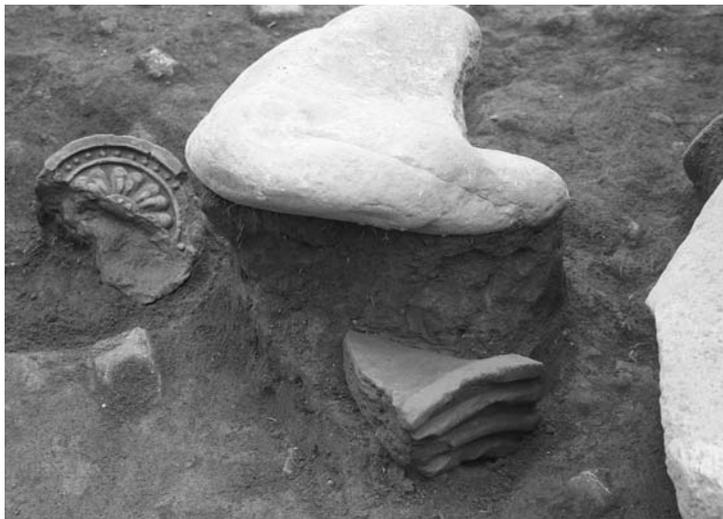
発掘調査で出土したかわら

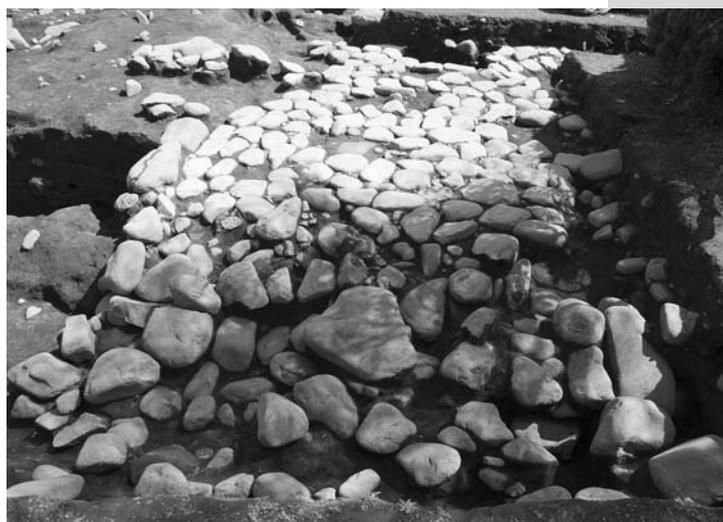
発見された石敷と地覆石

また、金堂を建てるために造成した基壇(きだん)、土を盛り上げて突き固めて造った地盤(ぢばん)外周には石積みが行われ、その基礎にあたる地覆石(じふくいし)が東側と南側、北側に残っていました。

今回の発掘調査では、金堂の前面と裏側に石が敷き詰められた石敷い(いしじき)も見つかっています。石敷の幅は、階段の正面付近を除くと約3メートルあり、雨だれで地面がくぼむのを防ぐ軒下(のきした)の石

の機能も兼ねていたのかもしれませんが。以上のように、発掘調査では多くの発見がありました。しかし、まだ、分からない点も多く残されています。
